Zustandsbericht / Minderwertgutachten

Auftraggeber ALD AutoLeasing D GmbH Kooperationen, Nedderfeld 95, 22529 Hamburg
Besichtigung 16.01.2024

Erstzulassung	14.01.2021	Fahrzeugart	Personenkraftwagen
Hersteller	Kia	Typ / Verkaufsbez.	Xceed (2019->) / Xceed 1.6 Plug-in Hybrid Vision (EURO 6d-TEMP)
Aufbauart	Limousine	Türen	5
Sitzplätze	5	Fahrzeug-Ident.-Nr.	U5YH5F1AGML00
HSN / TSN	1260 / AFG	DAT Europa-Code®	014250870320001
DAT Marktindex	DE001 6109	Km-Stand abgelesen	23015
Nächste HU §29 StVZO	01 / 2026	Energiequelle / Kraftstoff	Hybr.B/E ext.aufl.
Zylinderanzahl		Leistung (kW)	77
Hubraum (ccm)	1580	Antriebsart	Frontantrieb
Getriebe	Automatik /	Felgen	Leichtmetall
Farbe / Farbe	Weiß / Uni / WD / Weiß

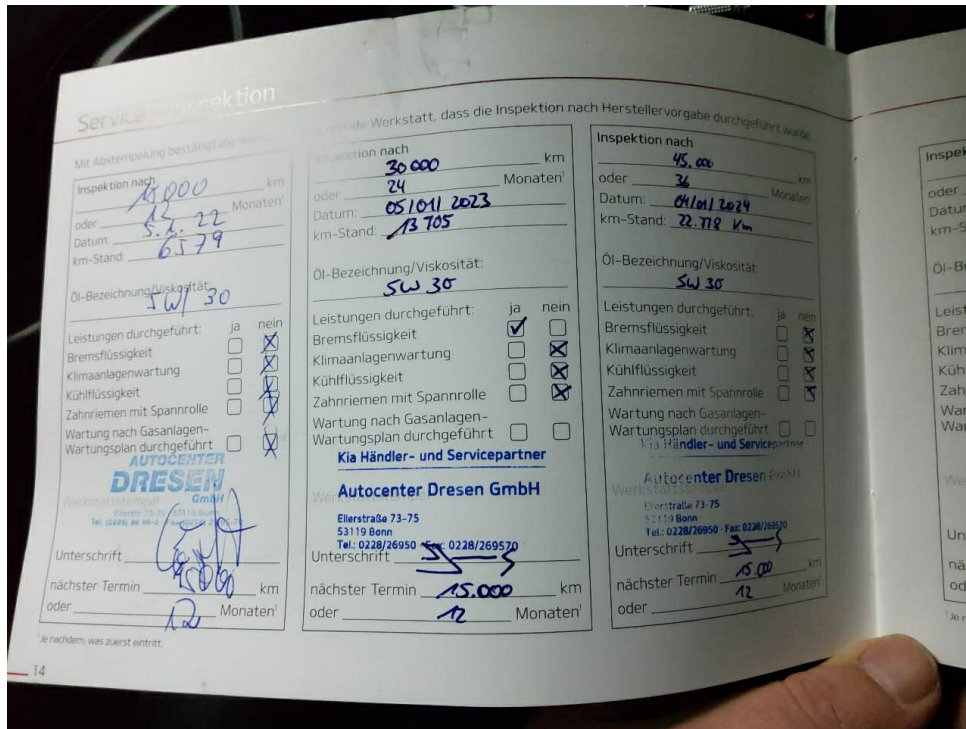
Bild 5 : Wartungsnachweise

Wartungsnachweis: vollständig
letzte Wartung: am 04.01.2024 bei Kilometerstand 22.778
