Zustandsbericht / Minderwertgutachten

Auftraggeber ALD AutoLeasing D GmbH Flotte, Nedderfeld 95, 22529 Hamburg
 Besichtigung 15.02.2024

Erstzulassung	10.12.2020	Fahrzeugart	Personenkraftwagen
Hersteller	BMW	Typ / Verkaufsbez.	Baureihe X3 (G01)(12.2017->) / X3 xDrive30e M Sport (EURO 6d-TEMP)
Aufbauart	Geländewagen	Türen	5
Fahrzeug-Ident.-Nr.	WBATS110X09D6	HSN / TSN	0005 / CYB
DAT Europa-Code®	011301062540002	DAT Marktindex	DE001 6076
Km-Stand abgelesen	62477	Nächste HU §29 StVZO	12 / 2025
Energiequelle / Kraftstoff	Hybr.B/E ext.auf.	Zylinderanzahl	1998
Leistung (kW)	135	Hubraum (ccm)	Automatik /
Schadstoffklasse:	EURO6;WLTP;DG;PI/CI; M,Getriebe		
	N1 I		
Felgen	Leichtmetall	Farbe / Farbe	GLACIERSILBER METALLIC / Metallic / A83 / Silber

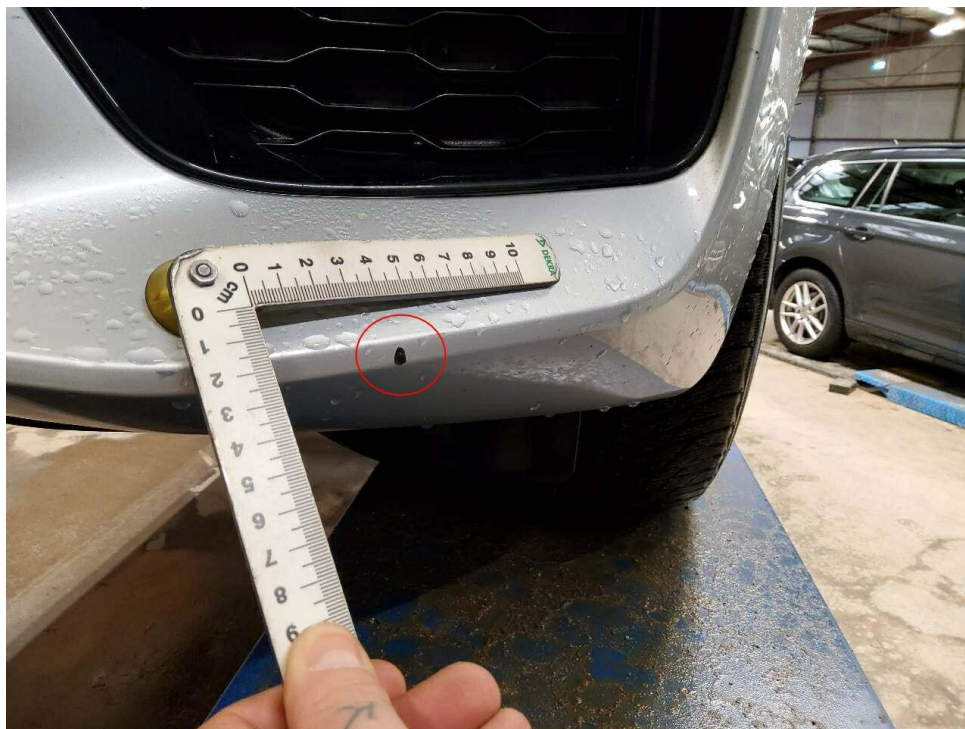
Stoßfänger vorne Lackierung, zerkratzt, (Bild 5)
Radlaufblende vorne rechts Lackierung, zerkratzt, (Bild 6)

Bild 5 : Stoßfänger vorne Lackierung, zerkratzt

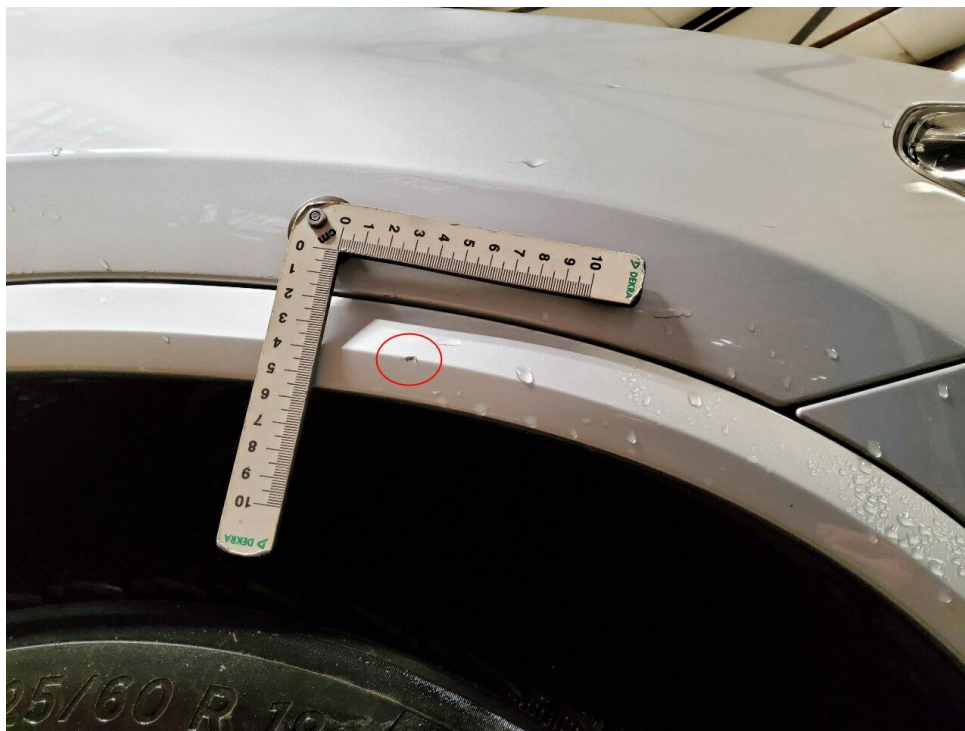
Bild 6 : Radlaufblende vorne rechts Lackierung, zerkratzt
