Zustandsbericht / Minderwertgutachten

Auftraggeber ALD AutoLeasing D GmbH Kooperationen, Nedderfeld 95, 22529 Hamburg
 Besichtigung 16.02.2024

Erstzulassung	25.02.2021	Letzte Zulassung	25.02.2021
Fahrzeugart	Personenkraftwagen	Hersteller	Renault
Typ / Verkaufsbez.	Kangoo (F/KW0)(01.2008->) / Kangoo Z.E. 33 (Kauf-Batterie)	Aufbauart	Transporter
Türen	3	Sitzplätze	2
Fahrzeug-Ident.-Nr.	VF1FW00026686	Maße Länge/Breite/Höhe	4282 / 1829 / 1805 (mm)
Achsen / anetr. Achsen	2 / 1	Radstand (mm)	2697
zul. Gesamtmasse	2130 kg	HSN / TSN	3333 / AYJ
DAT Europa-Code®	017200162260001	DAT Marktindex	DE002 6140
Km-Stand abgelesen	77439	Nächste HU §29 StVZO	03 / 2025
Energiequelle / Kraftstoff	Elektro	Leistung (kW)	44
Schadstoffklasse:	2017/1151;WLTP;reine Elektrofz	Antriebsart	Frontantrieb

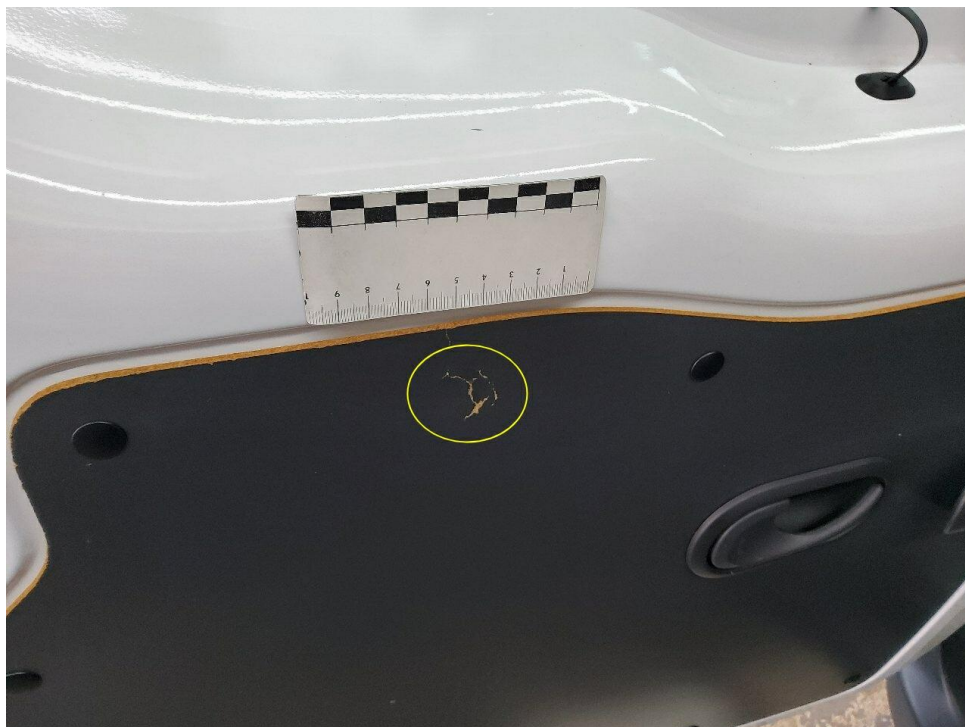
Bild 6 : Verkleidung Flügeltür links verschrammt

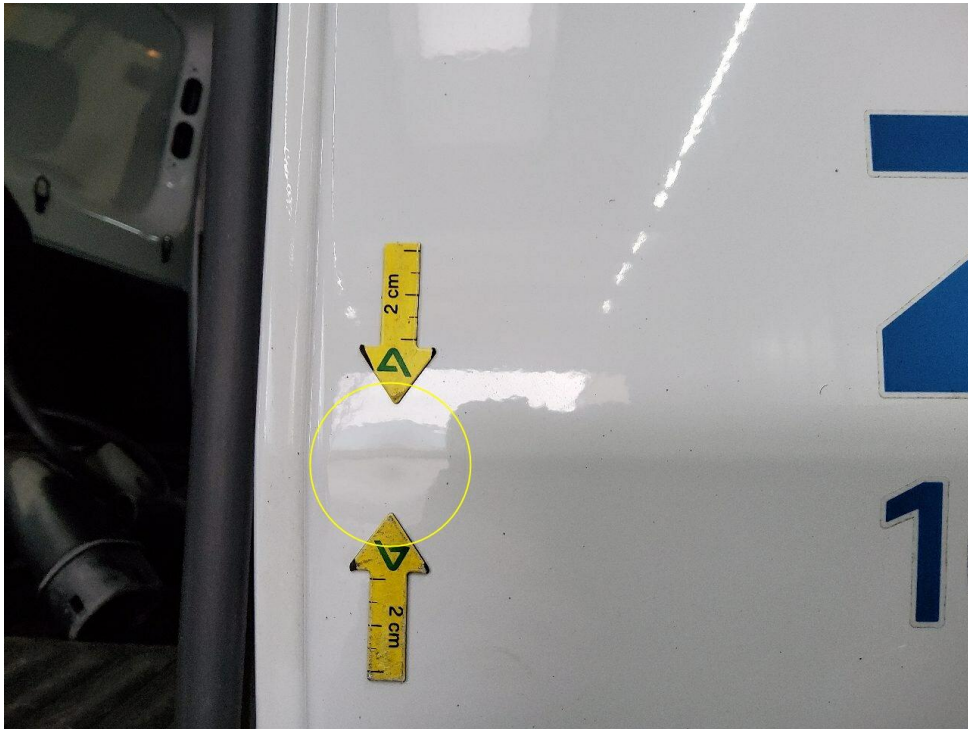
Bild 7 : Flügeltür rechts Delle
