Zustandsbericht / Minderwertgutachten

Auftraggeber ALD AutoLeasing D GmbH Kooperationen, Nedderfeld 95, 22529 Hamburg
Besichtigung 09.01.2024

Erstzulassung	07.12.2020	Fahrzeugart	Personenkraftwagen
Hersteller	Hyundai	Typ / Verkaufsbez.	Kona (OS)(2017->) / Kona Trend / Trend-Paket Elektro 2WD
Aufbauart	Mehrzweckfahrzeug	Türen	5
Sitzplätze	5	Fahrzeug-Ident.-Nr.	KMHK281HFLU11
HSN / TSN	8252 / AIP	DAT Europa-Code®	013450330130001
DAT Marktindex	DE001 6093	Km-Stand abgelesen	34497
Nächste HU §29 StVZO	11 / 2025	Energiequelle / Kraftstoff	Elektro
Zylinderanzahl	/	Leistung (kW)	26
Schadstoffklasse:	2017/1151;WLTP;reine Elektrofz	Getriebe	Automatik /
Felgen	Leichtmetall	Farbe / Farbe	Chalk White / Metallic / P6W / Weiß

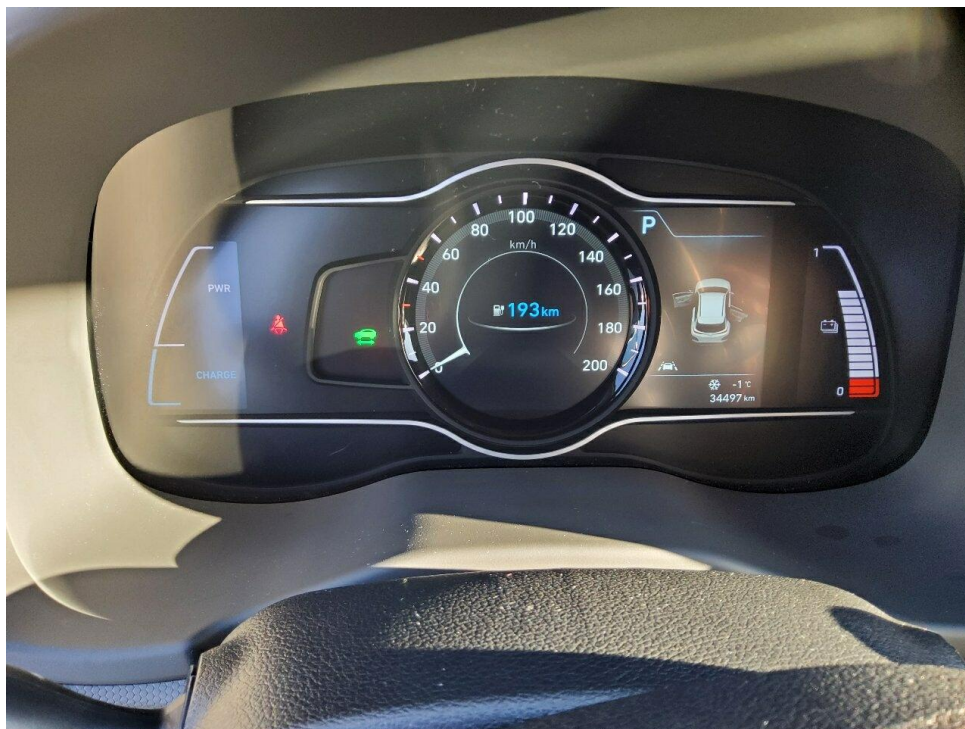
Bild 3 : Tacho mit KM Stand
Kombiinstrument
