Zustandsbericht / Minderwertgutachten

ALD AutoLeasing D GmbH Kooperationen, Nedderfeld 95, 22529 Hamburg
20.12.2023

Erstzulassung	14.12.2020	Fahrzeugart	Personenkraftwagen
Hersteller	Hyundai	Typ / Verkaufsbez.	Kona (OS)(2017->) / Kona Advantage Elektro 2WD
Aufbauart	Geländewagen	Türen	5
Sitzplätze	5	Fahrzeug-Ident.-Nr.	KMHK281HFLU10
HSN / TSN	1349 / AFI	DAT Europa-Code®	013450332630001
DAT Marktindex	DE001 6091	Km-Stand abgelesen	43371
Energiequelle / Kraftstoff	Elektro	Zylinderanzahl	
Leistung (kW)	26	Antriebsart	Frontantrieb
Getriebe	Automatik /	Felgen	Leichtmetall
Farbe / Farbe	Pulse Red / MET / Metallic / Y2R / Rot

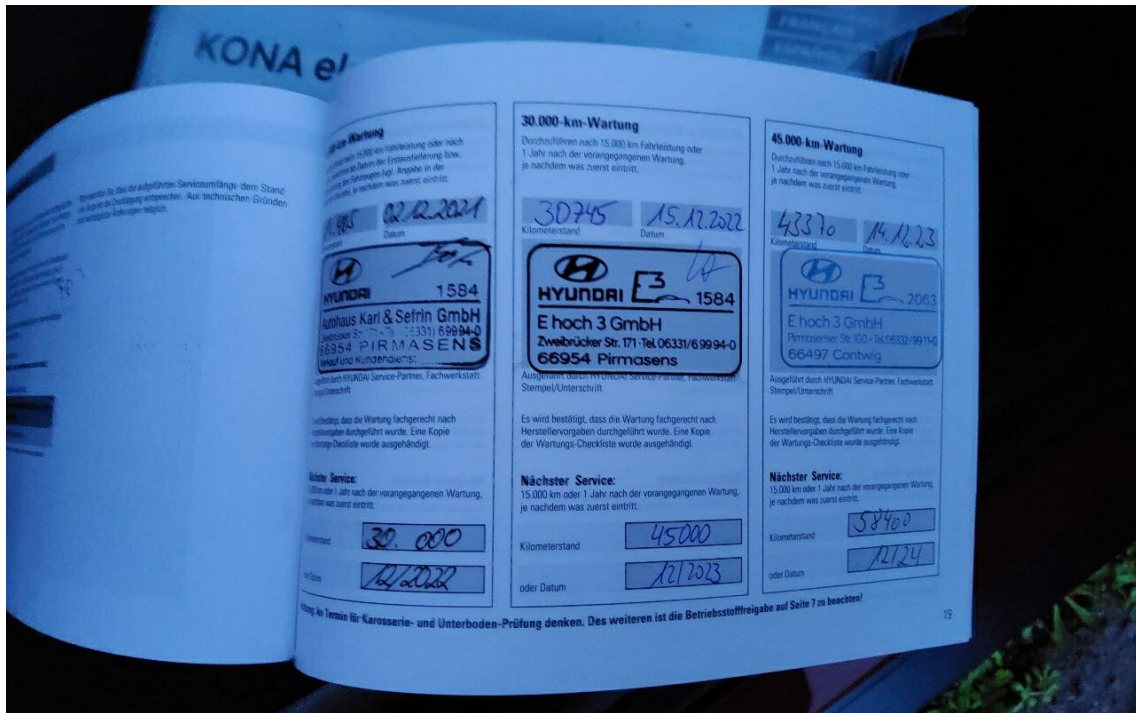
Bild 5 : Wartungsnachweise

Wartungsnachweis: vollständig
letzte Wartung: am 14.12.2023 bei Kilometerstand 43.370
