Zustandsbericht / Minderwertgutachten

Auftraggeber ALD AutoLeasing D GmbH Kooperationen, Nedderfeld 95, 22529 Hamburg
Besichtigung 21.03.2024

Erstzulassung	18.03.2021	Fahrzeugart	Personenkraftwagen
Hersteller	Nissan	Typ / Verkaufsbez.	Leaf (ZE1)(10.2017->) / Leaf Tekna
Aufbauart	Limousine	Türen	5
Fahrzeug-Ident.-Nr.	SJNFAAZE1U006	HSN / TSN	1329 / ALE
DAT Europa-Code®	012250910080001	DAT Marktindex	DE001 5924
Km-Stand abgelesen	31259	Nächste HU §29 StVZO	03 / 2026
Energiequelle / Kraftstoff	Elektro	Zylinderanzahl	/
Leistung (kW)	90	Getriebe	Automatik /
Felgen	Leichtmetall	Farbe / Farbe	Rot / Metallic / Schwarz / Metallic

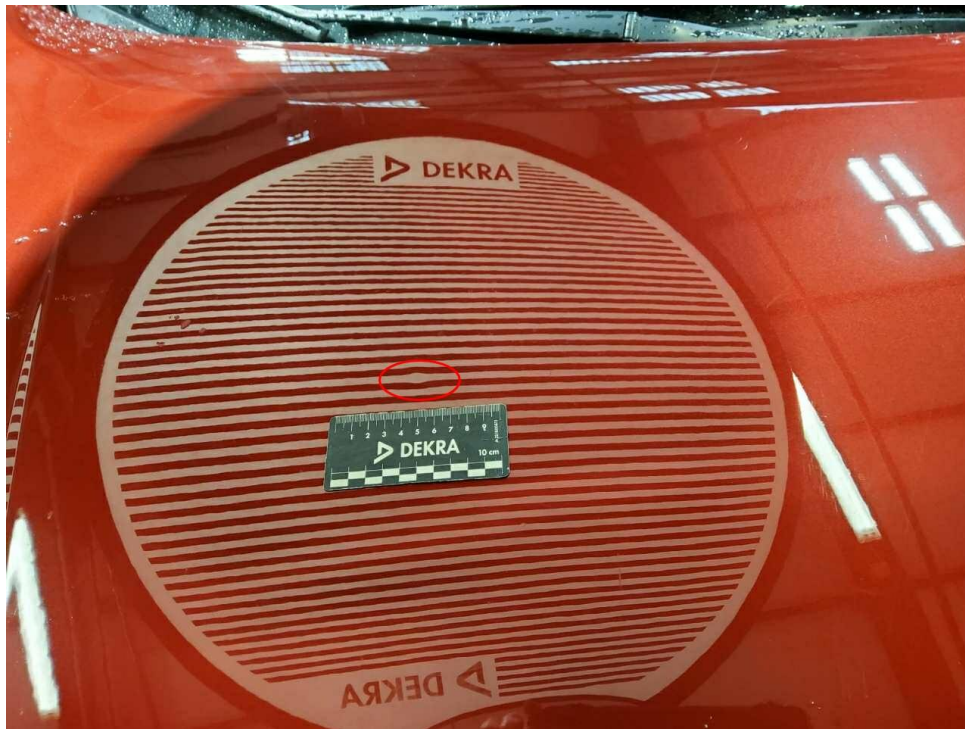
Motorhaube, eingedellt, Gebrauchsspur (Bild 6)

Bild 6 : Motorhaube, eingedellt, Gebrauchsspur
