Zustandsbericht / Minderwertgutachten

ALD AutoLeasing D GmbH Kooperationen, Nedderfeld 95, 22529 Hamburg
20.03.2024

Erstzulassung	04.12.2020	Fahrzeugart	Personenkraftwagen
Hersteller	Kia	Typ / Verkaufsbez.	Xceed (2019->) / Xceed 1.6 Plug-in Hybrid Vision (EURO 6d)
Aufbauart	Limousine	Türen	5
Fahrzeug-Ident.-Nr.	U5YH5F1AGML00	HSN / TSN	1260 / AFG
DAT Europa-Code®	014250870320001	DAT Marktindex	DE002 6109
Km-Stand abgelesen	40551	Nächste HU §29 StVZO	11 / 2025
Energiequelle / Kraftstoff	Hybr.B/E ext.aufl.	Zylinderanzahl	
Leistung (kW)	77	Hubraum (ccm)	1580
Schadstoffklasse:	EURO6;WLTP;AP;PI/CI; M, N1 I	Getriebe	Automatik /
Felgen	Leichtmetall	Farbe / Farbe	(WD) CARARRAWEISS / Uni / WD / Weiß

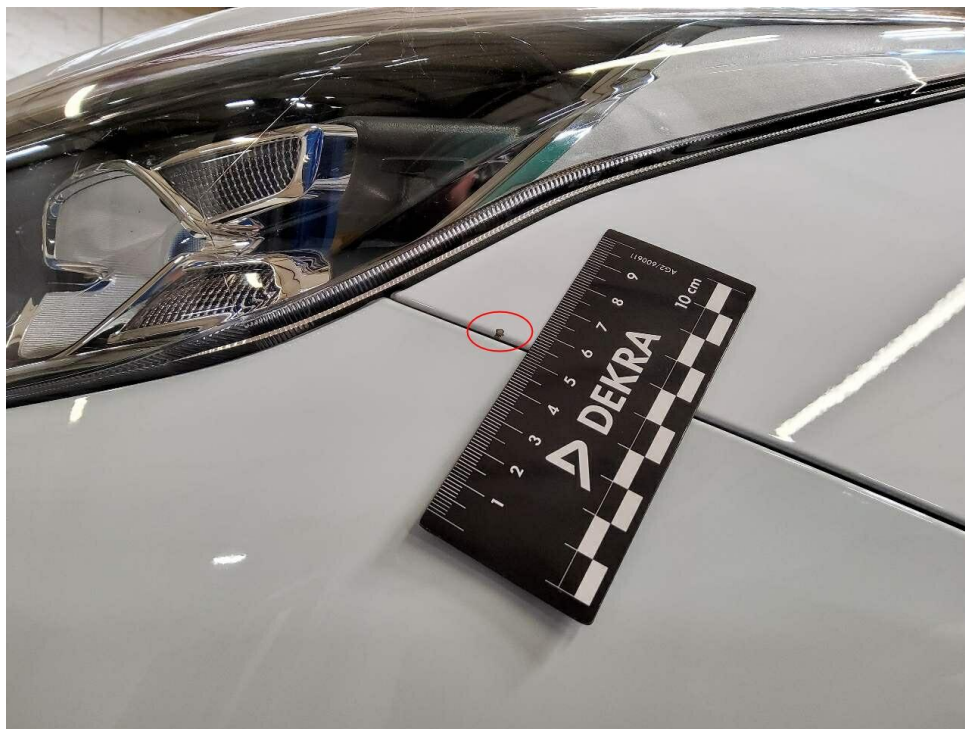
Kotflügel links Lackierung, Steinschlag, (Bild 7)

Bild 7 : Kotflügel links Lackierung, Steinschlag

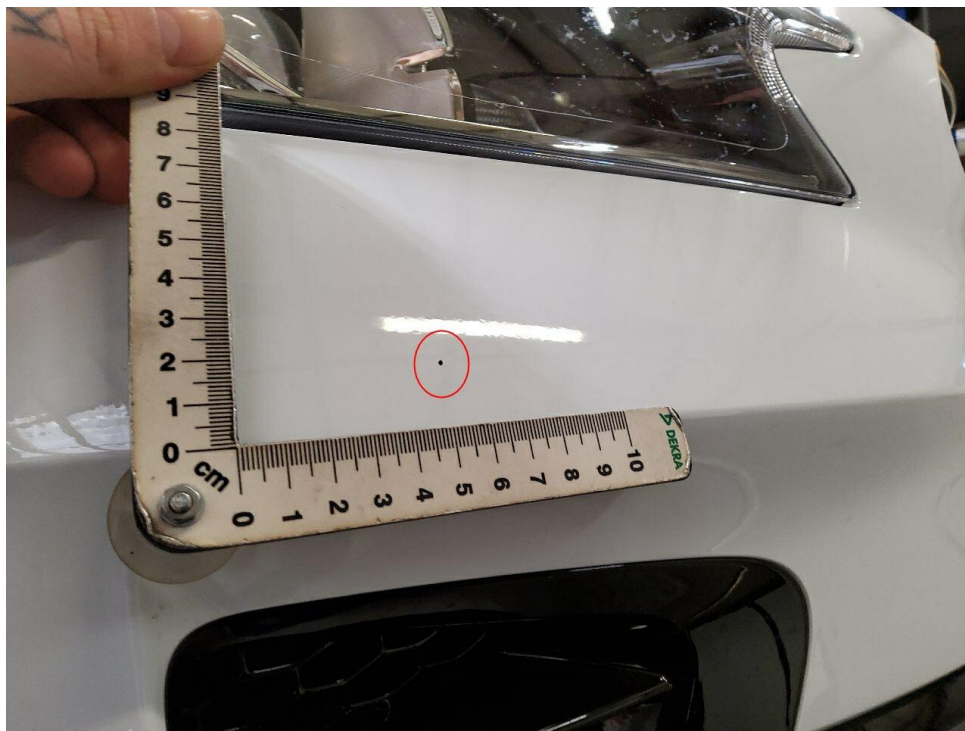
Stoßfänger vorne Lackierung, Steinschlag,
(Bild 8)

Bild 8 : Stoßfänger vorne Lackierung, Steinschlag

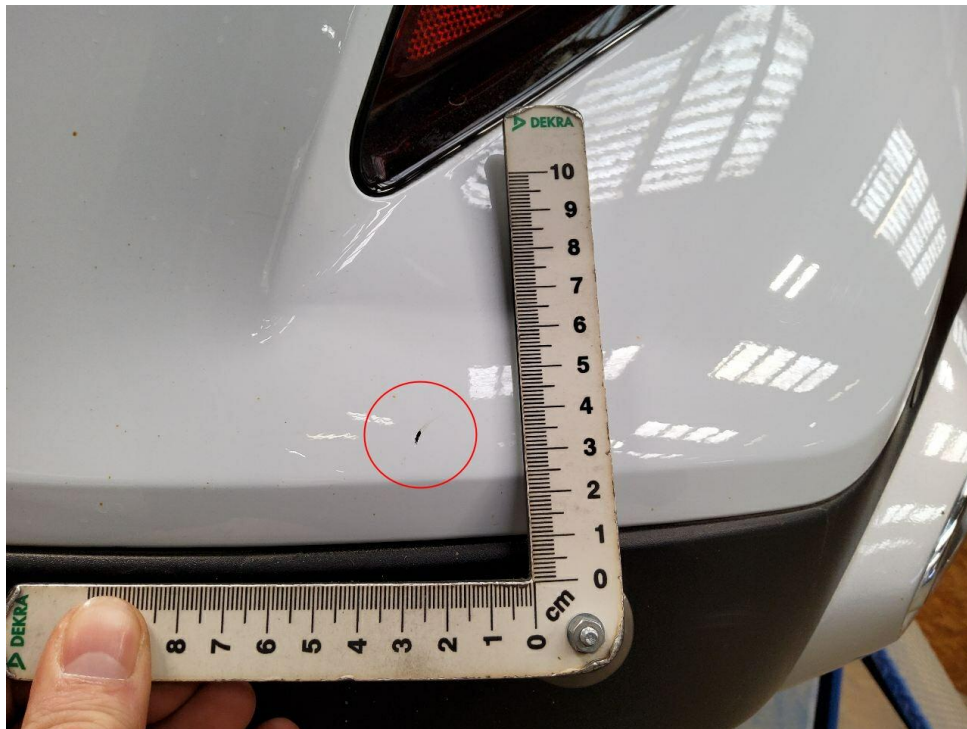
Stoßfänger hinten Lackierung, zerkratzt, (Bild
9)

Bild 9 : Stoßfänger hinten Lackierung, zerkratzt
