Zustandsbericht / Minderwertgutachten

Auftraggeber ALD AutoLeasing D GmbH Kooperationen, Nedderfeld 95, 22529 Hamburg
Besichtigung 21.03.2024

Erstzulassung	22.09.2020	Fahrzeugart	Personenkraftwagen
Hersteller	Jaguar	Typ / Verkaufsbez.	E-PACE (07.2017->) / E-PACE D180 R-Dynamic SE AWD (EURO 6d-TEMP)
Aufbauart	Geländewagen	Türen	5
Fahrzeug-Ident.-Nr.	SADFA2BN6L100	HSN / TSN	1590 / AHJ
DAT Europa-Code®	013800470140002	DAT Marktindex	DE008 6033
Km-Stand abgelesen	35674	Nächste HU §29 StVZO	09 / 2025
Energiequelle / Kraftstoff	Diesel	Zylinderanzahl	1999
Leistung (kW)	132	Hubraum (ccm)	Automatik /
Schadstoffklasse:	EURO6;WLTP;DG;PI/CI; M,Getriebe N1 I		
Felgen	Leichtmetall	Farbe / Farbe	Santorini Black / Metallic / 1AG / Schwarz

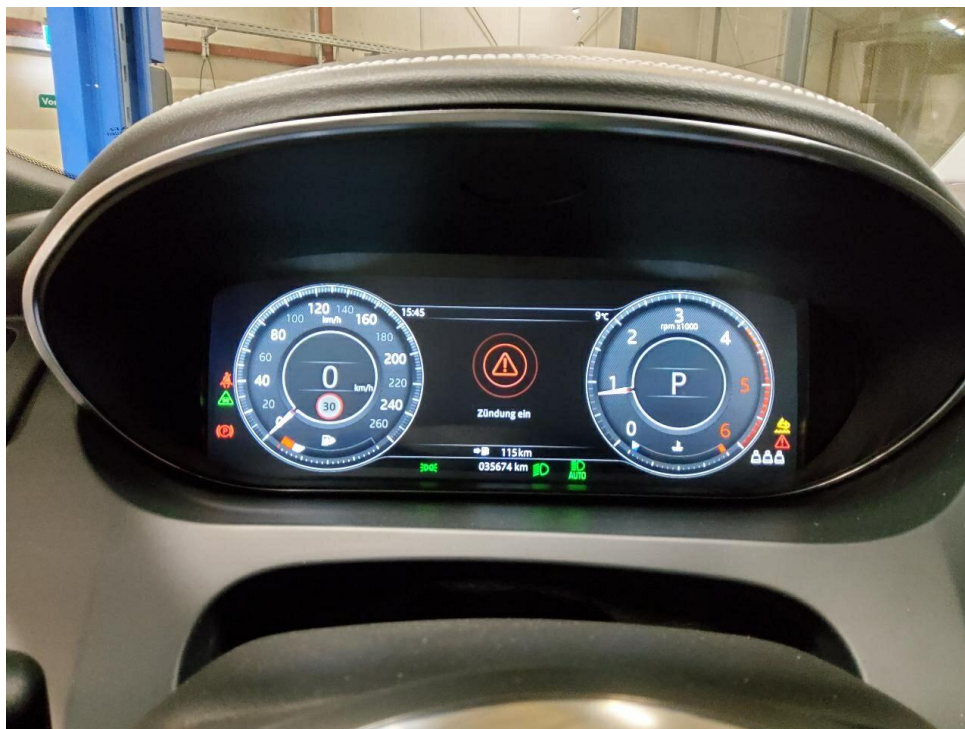
Bild 3 : Tacho mit KM Stand

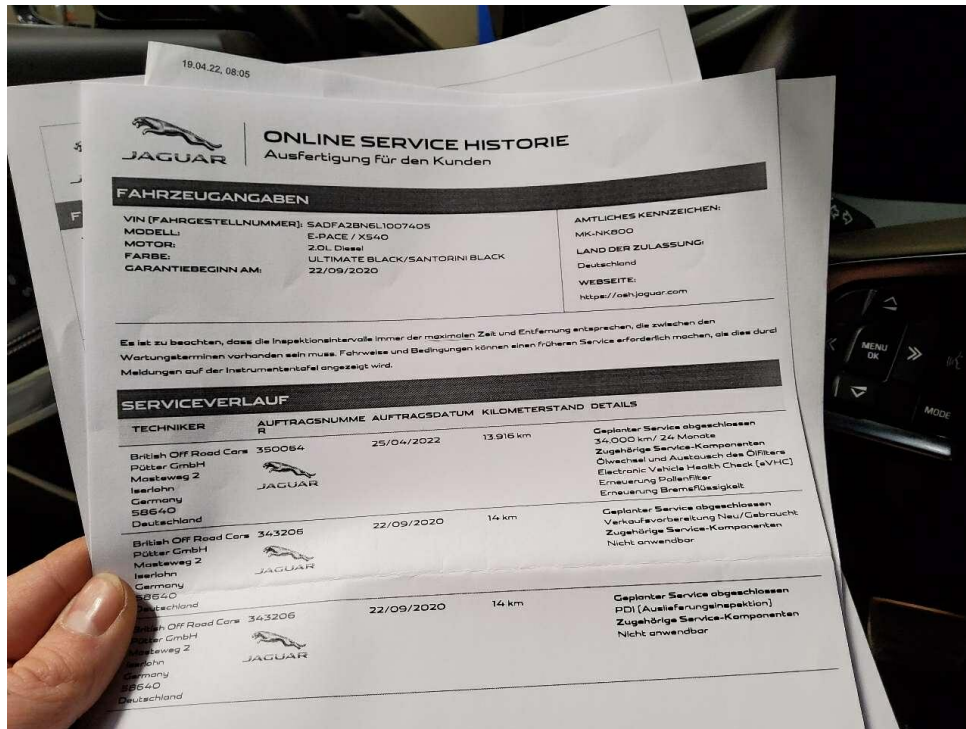
Wartungsnachweis: vollständig
letzte Wartung: am 25.04.2022 bei Kilometerstand 13.916

Bild 5 : Wartungsnachweise
