# Zustandsbericht / Minderwertgutachten

ALD AutoLeasing D GmbH Kooperationen, Nedderfeld 95, 22529 Hamburg  
21.02.2024

Erstzulassung	07.08.2020	Fahrzeugart	Personenkraftwagen
Hersteller	Kia	Typ / Verkaufsbez.	Stinger (CK)(2017->) / Stinger 3.3 V6 T-GDI 4WD GT (EURO 6d)
Aufbauart	Limousine	Türen	4
Fahrzeug-Ident.-Nr.	KNAE551CDL608	HSN / TSN	8253 / AIA
DAT Europa-Code®	014250800300002	DAT Marktindex	DE006 6095
Km-Stand abgelesen	61416	Nächste HU §29 StVZO	03 / 2025
Energiequelle / Kraftstoff	Benzin	Zylinderanzahl	6
Leistung (kW)	269	Hubraum (ccm)	3342
Schadstoffklasse:	EURO6;WLTP;DG;PI/CI; M,N	Getriebe / Gänge	Schaltgetriebe / 4
Felgen	N1 I Leichtmetall	Farbe / Farbe	Grau / Metallic / Grau
	Es wird unterstellt, dass die Gesamtleistung dem abgelesenen Km-Stand entspricht.

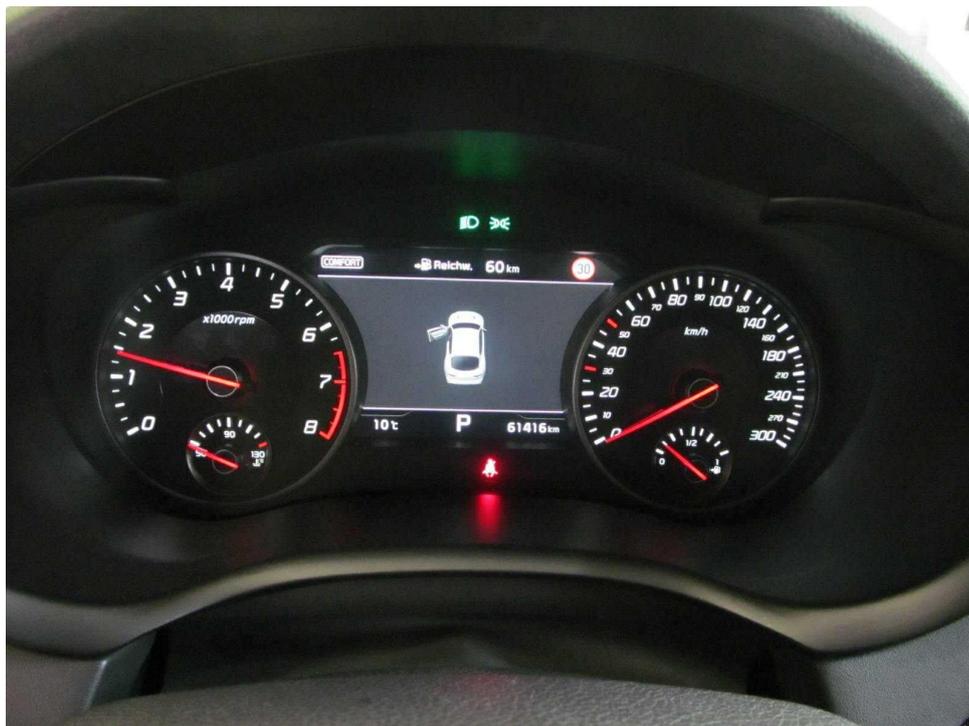
Bild 3 : Tacho mit KM Stand

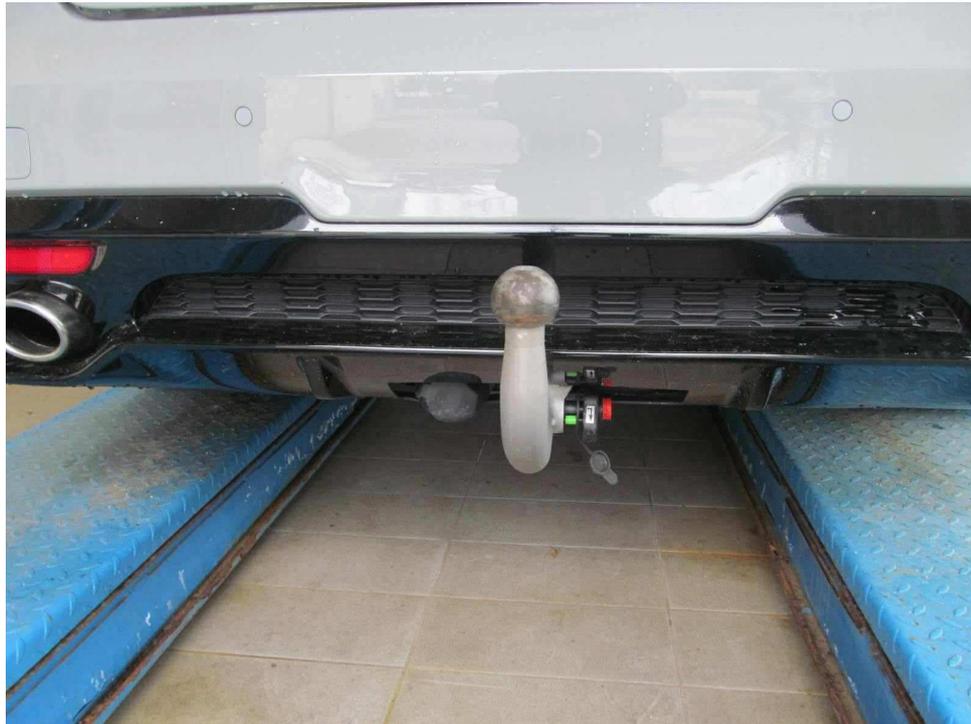
Bild 5 : Kugelkopf bei abnehmbarer Anhängerkupplung

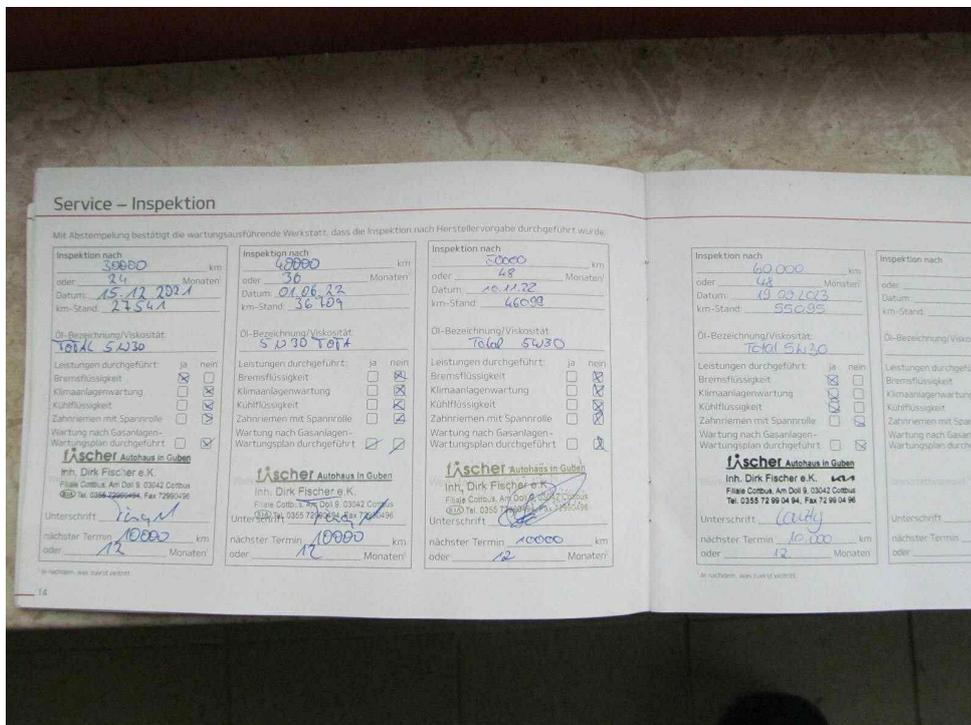
Wartungsnachweis: vollständig  
 letzte Wartung: am 19.09.2023 bei Kilometerstand 55.095

Bild 6 : Wartungsnachweise

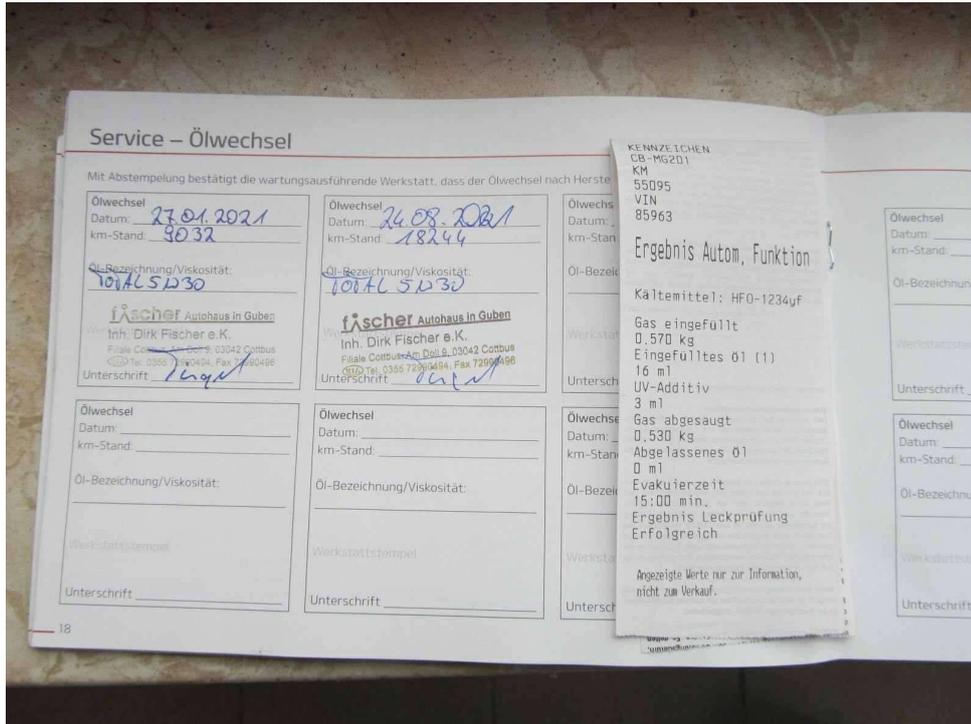
Bild 7 : Wartungsnachweis
