Zustandsbericht / Minderwertgutachten

Auftraggeber ALD AutoLeasing D GmbH Kooperationen, Nedderfeld 95, 22529 Hamburg
 Besichtigung 26.03.2024

Erstzulassung	24.02.2021	Fahrzeugart	Personenkraftwagen
Hersteller	Renault	Typ / Verkaufsbez.	Trafic Kasten (06.2014->) / Trafic 2,0 dCi 120 dCi ENERGY L1H1 3,0t Komfort 4
Aufbauart	Transporter	Türen	VF1FL00086674
Sitzplätze	3	Fahrzeug-Ident.-Nr.	2 / 1
Maße Länge/Breite/Höhe	4999 / 1956 / 1951 (mm)	Achsen / angetr. Achsen	3333 / BME
Radstand (mm)	3098	HSN / TSN	DE002 6140
DAT Europa-Code®	027200181120002	DAT Marktindex	02 / 2025
Km-Stand abgelesen	52844	Nächste HU §29 StVZO	/
Energiequelle / Kraftstoff	Diesel	Zylinderanzahl	1997
Leistung (kW)	88	Hubraum (ccm)	Stahl mit Radzierblende
Getriebe	Schaltgetriebe /	Felgen	
Farbe / Farbe	SCHWARZ MIDNIGHT / Uni / TED68 / Schwarz

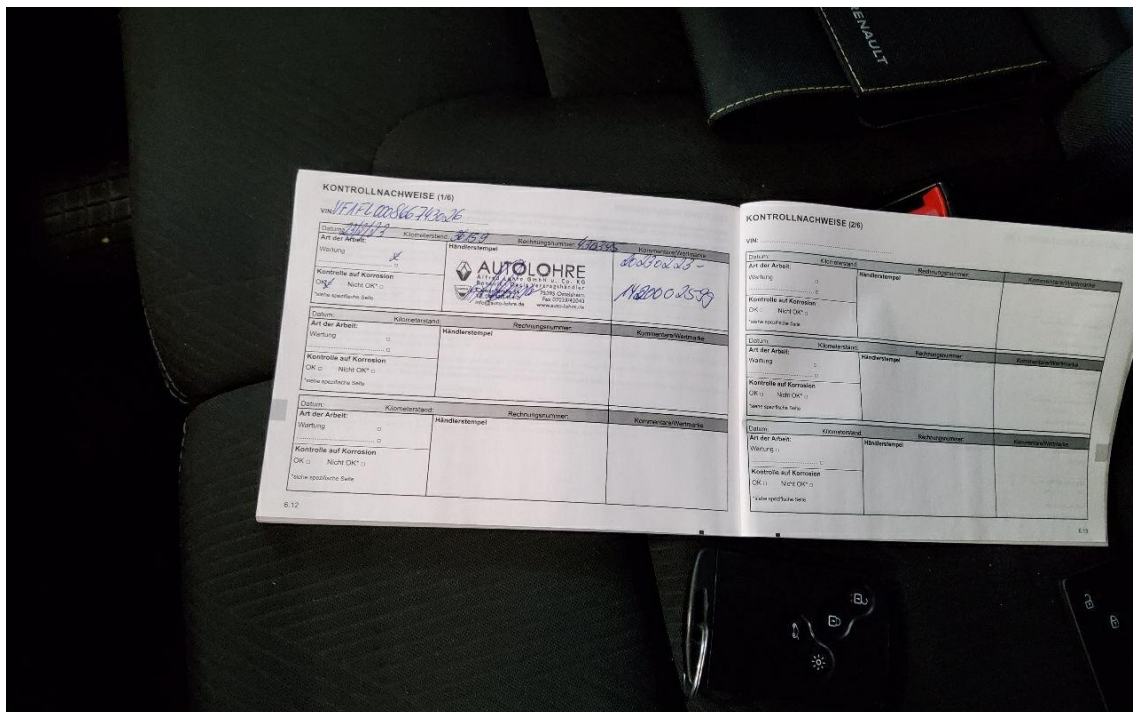
Bild 2 : Wartungsnachweise

Wartungsnachweis: vollständig
letzte Wartung: am 23.02.2023 bei Kilometerstand 36.159
