Zustandsbericht / Minderwertgutachten

Erstzulassung	12.03.2021	Fahrzeugart	Personenkraftwagen
Hersteller	Kia	Typ / Verkaufsbez.	Ceed Sportswagon (CD)(2018->) / Ceed 1.6 Plug-in Hybrid Vision (EURO 6d)
Aufbauart	Kombi	Türen	5
Sitzplätze	5	Fahrzeug-Ident.-Nr.	U5YH581AGML01
HSN / TSN	1260 / AFF	DAT Europa-Code®	014250260320001
DAT Marktindex	DE002 6144	Km-Stand abgelesen	40301
Nächste HU §29 StVZO	03 / 2024	Energiequelle / Kraftstoff	Hybr.B/E ext.aufl.
Zylinderanzahl		Leistung (kW)	77
Hubraum (ccm)	1580	Schadstoffklasse:	EURO6;WLTP;AP;PI/CI; M, N1 I
Antriebsart	Frontantrieb	Getriebe	Automatik /
Felgen	nicht vorhanden (nur Reifen)	Farbe (Hersteller) / Farbe	Weiß / Uni / WD / Weiß

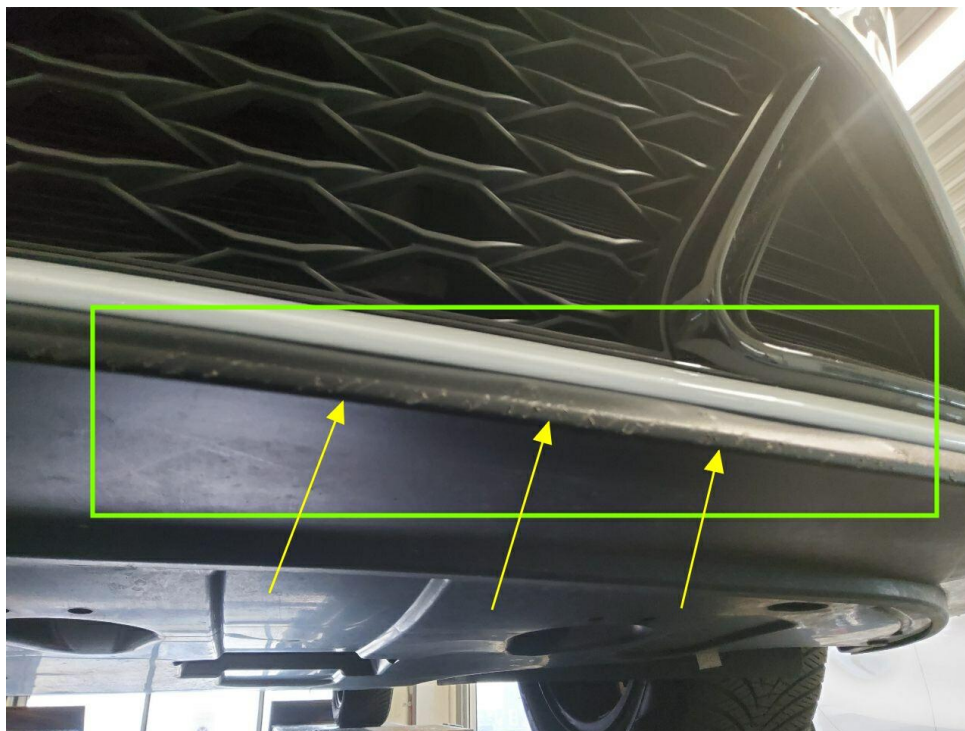
Bild 6 : Frontspoileransatz verschrammt

1. Frontspoileransatz verschrammt, erneuern
(Bild 6)
