Zustandsbericht / Minderwertgutachten

Auftraggeber ALD AutoLeasing D GmbH Kooperationen, Nedderfeld 95, 22529 Hamburg
 Besichtigung 26.03.2024

Erstzulassung	10.03.2021	Fahrzeugart	Personenkraftwagen
Hersteller	Renault	Typ / Verkaufsbez.	Trafic Kasten (06.2014->) / Trafic 2,0 dCi 120 dCi ENERGY L1H1 2,8t Komfort 4
Aufbauart	Geschlossener Kasten	Türen	VF1FL00096607
Sitzplätze	3	Fahrzeug-Ident.-Nr.	2 / 1
Maße Länge/Breite/Höhe	4999 / 1956 / 1951 (mm)	Achsen / anetr. Achsen	2835 kg
Radstand (mm)	3098	zul. Gesamtmasse	027200181100002
HSN / TSN	3333 / BME	DAT Europa-Code®	24907
DAT Marktindex	DE002 6110	Km-Stand abgelesen	Diesel
Nächste HU §29 StVZO	03 / 2025	Energiequelle / Kraftstoff	88
Zylinderanzahl		Leistung (kW)	EURO6;WLTP;CI;PI/CI;N1
Hubraum (ccm)	1997	Schadstoffklasse:	III, N2
Getriebe	Schaltgetriebe /	Felgen	Stahl ohne Radzierblende
Farbe / Farbe	GLETSCHERWEISS / Uni / OV369 / Weiß

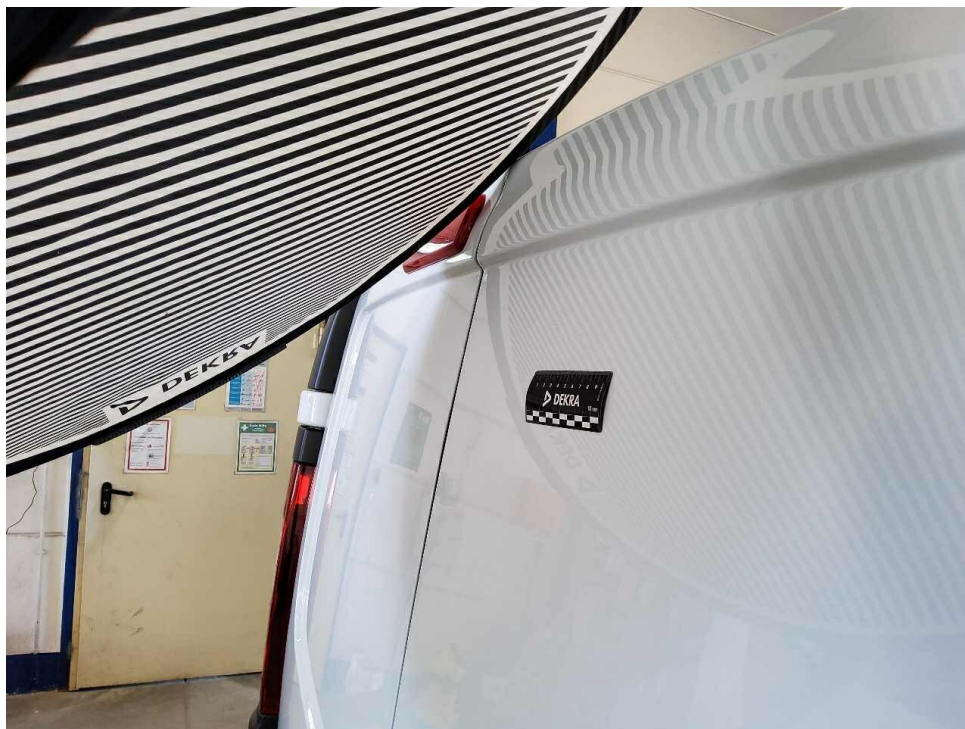
Hecktür rechts, eingedellt, Gebrauchsspur,
(Bild 1)
Stoßfänger vorne, verschrammt,
Gebrauchsspur, (Bild 2)

Bild 1 : Hecktür rechts, eingedellt, Gebrauchsspur

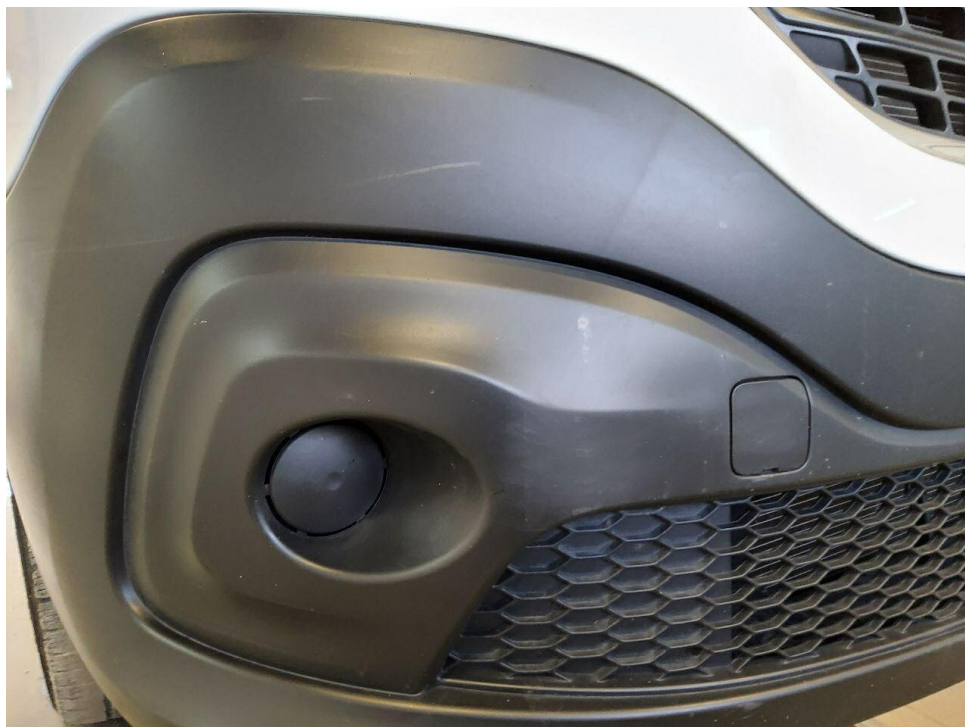
Bild 2 : Stoßfänger vorne, verschrammt, Gebrauchsspur
