# Zustandsbericht / Minderwertgutachten

Auftraggeber ALD AutoLeasing D GmbH Kooperationen, Nedderfeld 95, 22529 Hamburg  
Besichtigung 05.04.2024

Erstzulassung	24.03.2021	Fahrzeugart	Personenkraftwagen
Hersteller	Hyundai	Typ / Verkaufsbez.	Kona (OS)(2017->) / Kona Elektro 2WD
Aufbauart	Limousine	Türen	5
Fahrzeug-Ident.-Nr.	KMHK281HFLU11	HSN / TSN	8252 / AIP
DAT Europa-Code®	013450330110001	DAT Marktindex	DE001 6102
Km-Stand abgelesen	19840	Nächste HU §29 StVZO	03 / 2026
Energiequelle / Kraftstoff	Elektro	Leistung (kW)	26
Getriebe	Automatik /	Felgen	Leichtmetall
Farbe	Galaxy Grey / MIC / Metallic / R3G

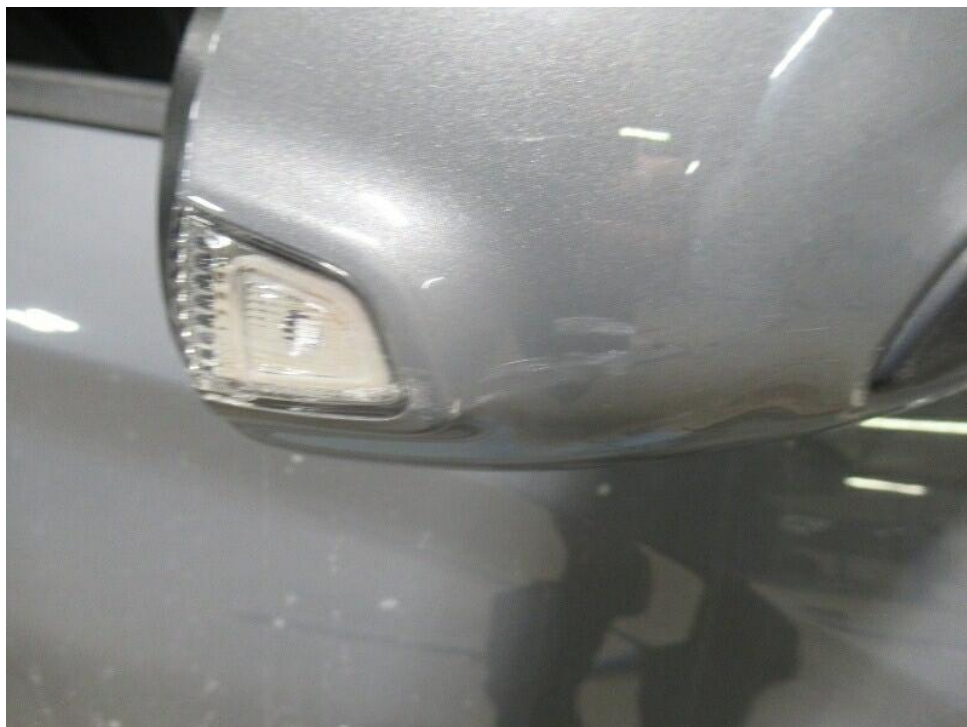
Außenspiegel rechts Lackierung, zerkratzt,  
Gebrauchsspur (Bild 6)

Bild 6 : Außenspiegel rechts Lackierung, zerkratzt, Gebrauchsspur
