Zustandsbericht / Minderwertgutachten

Auftraggeber ALD AutoLeasing D GmbH, Ford Lease, Nedderfeld 95, 22529 Hamburg
 Besichtigung 20.11.2023

Erstzulassung	19.11.2020	Fahrzeugart	Personenkraftwagen
Hersteller	Ford	Typ / Verkaufsbez.	Mondeo Turnier (CNG)(2014->) / Mondeo 2.0 Hybrid ST-Line (EURO 6d)
Aufbauart	Kombi	Türen	5
Fahrzeug-Ident.-Nr.	WF0FXXWPCHLY7	HSN / TSN	8566 / BRO
DAT Europa-Code®	012851610190001	DAT Marktindex	DE002 6104
Km-Stand abgelesen	31784	Nächste HU §29 StVZO	11 / 2023
Energiequelle / Kraftstoff	Hybr.Benzin/E	Zylinderanzahl	
Leistung (kW)	103	Hubraum (ccm)	1999
Schadstoffklasse:	EURO6;WLTP;AP;PI/CI; M,	Antriebsart	Frontantrieb
Getriebe	N1 I		
Farbe (Hersteller) / Farbe	Stufenlos / Chroma-Blau Metallic / Metallic / PN4FT0 / Blau	Felgen	Leichtmetall

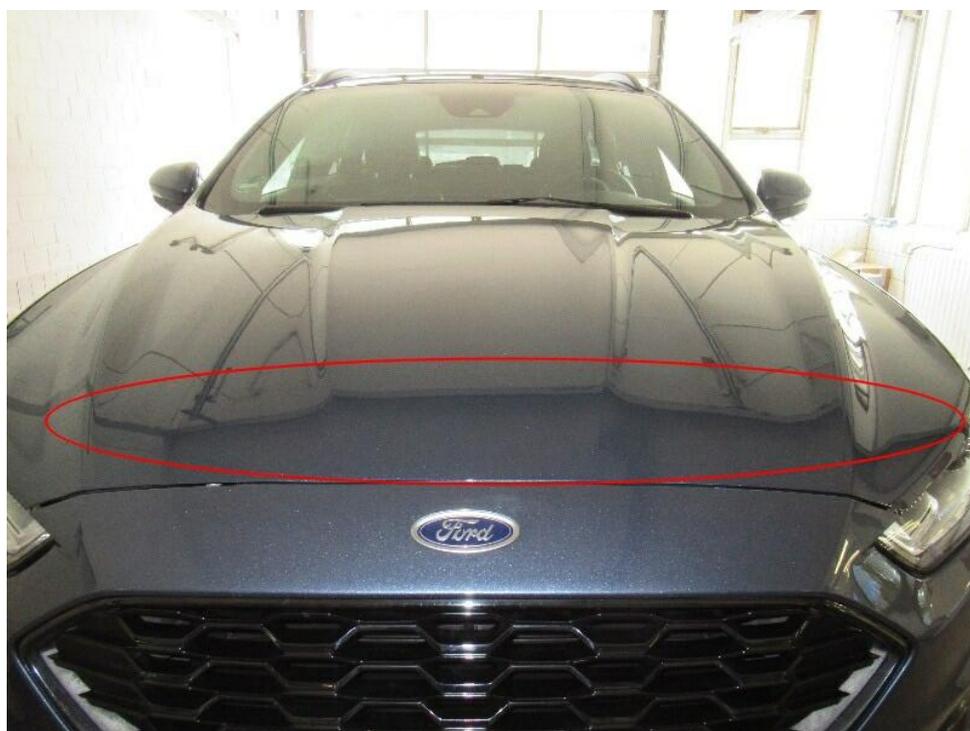
Bild 6 : Motorhaube Steinschläge, Gebrauchsspur

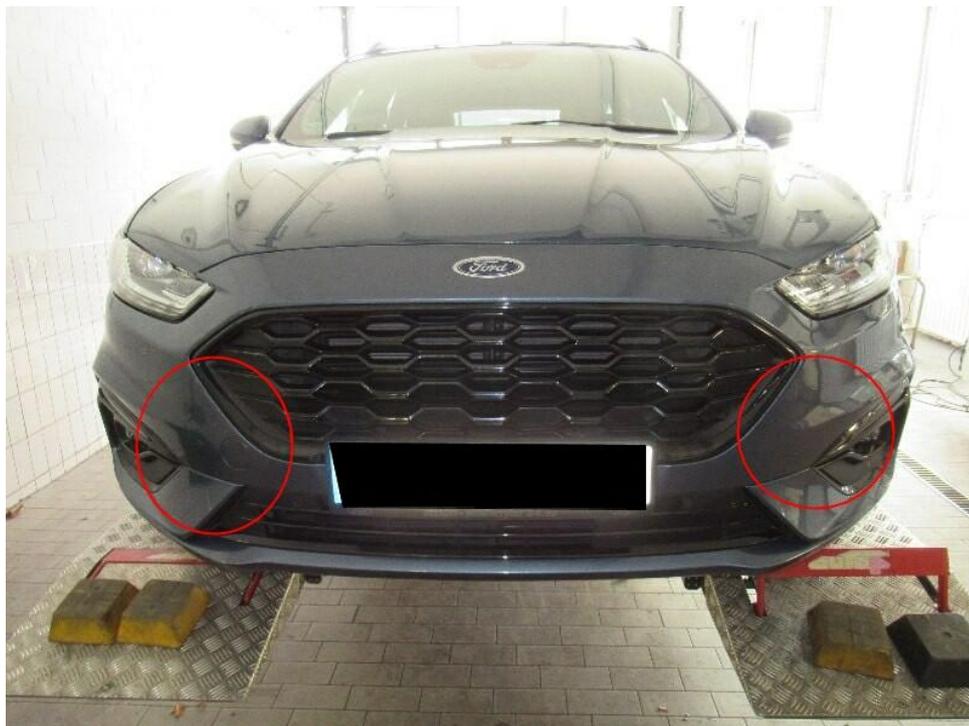
Bild 7 : Stoßfänger vorn Steinschläge, Gebrauchsspur

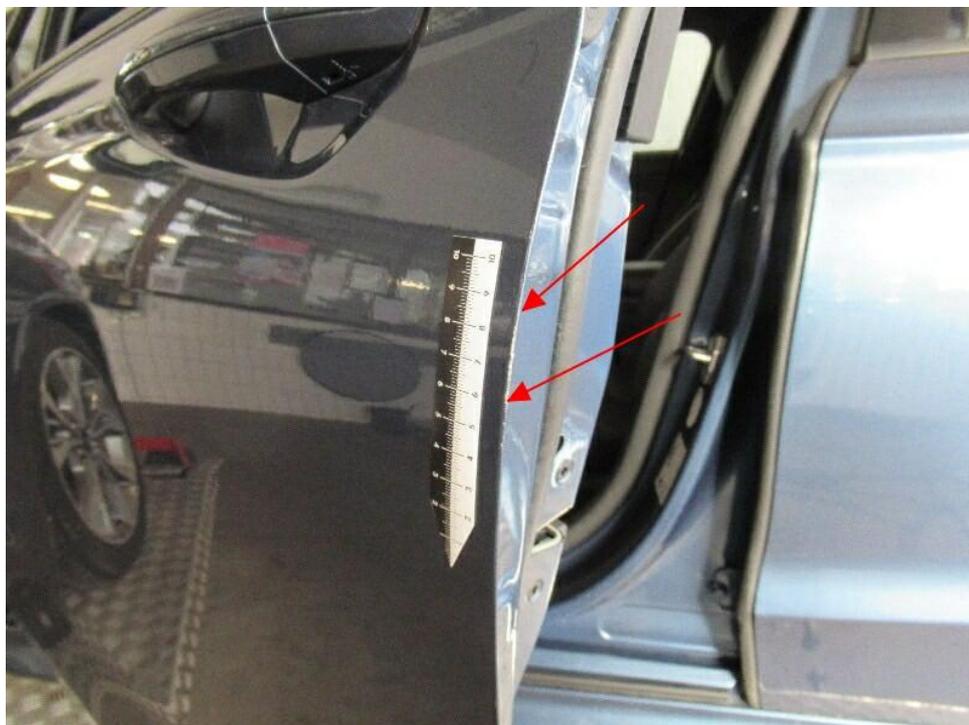
Bild 8 : Türkante vorn links Lackabplatzer, Gebrauchsspur

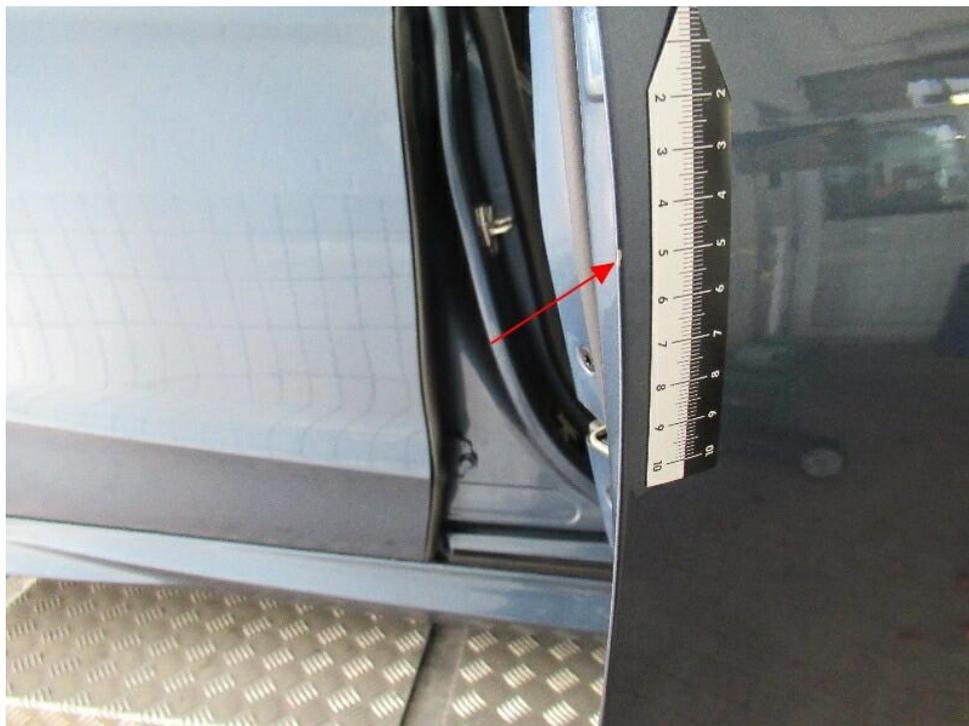
Bild 9 : Türkante vorn rechts Lackabplatzer, Gebrauchsspur

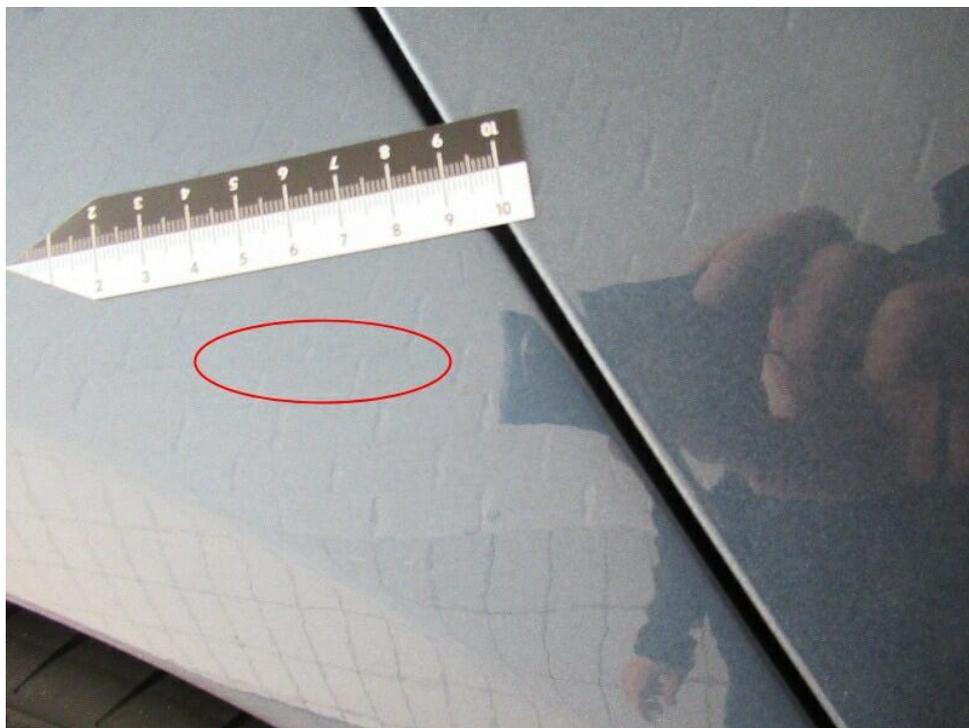
Bild 10 : Seitenteil hinten rechts zerkratzt, Gebrauchsspur

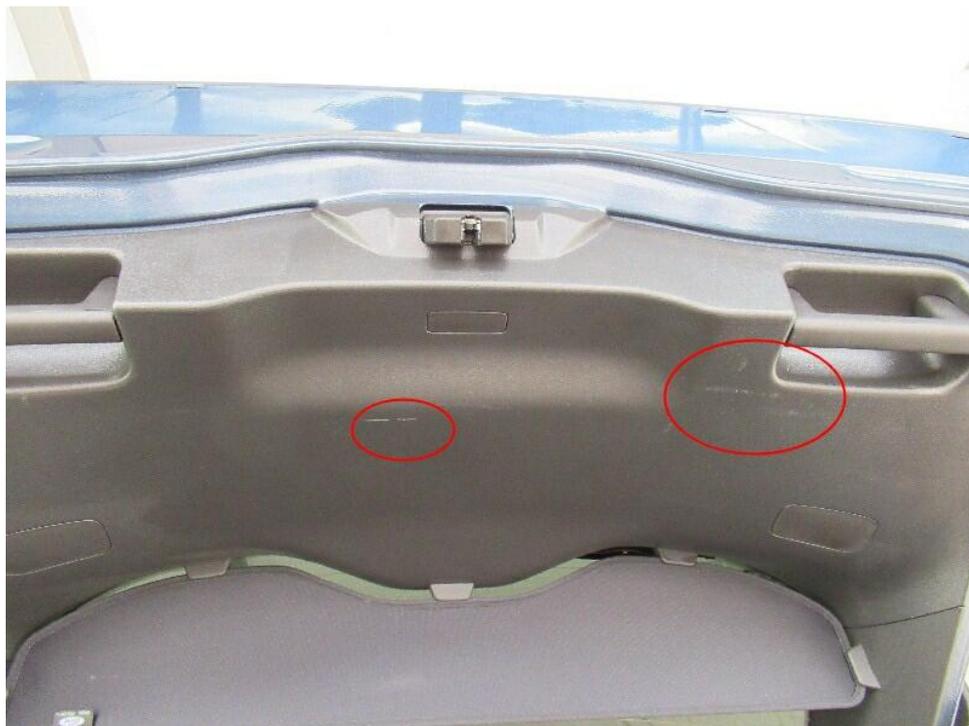
Bild 11 : Heckklappe Innenverkleidung zerkratzt, Gebrauchsspur

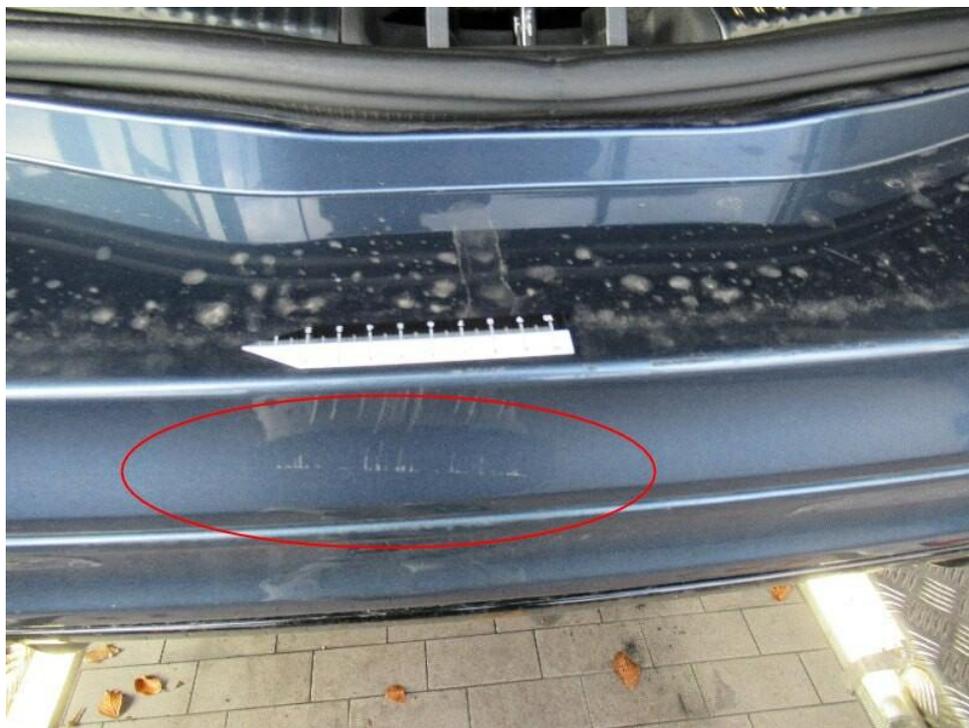
Bild 12 : Stoßfänger hinten zerkratzt, Gebrauchsspur
