Zustandsbericht / Minderwertgutachten

Auftraggeber ALD AutoLeasing D GmbH Kooperationen, Nedderfeld 95, 22529 Hamburg
Besichtigung 10.04.2024

Erstzulassung	23.04.2021	Fahrzeugart	Personenkraftwagen
Hersteller	Land Rover	Typ / Verkaufsbez.	Range Rover Evoque (2018->) / Range Rover Evoque 1.5 P300e Hybrid Evoque AWD
Aufbauart	Geländewagen	Türen	5
Fahrzeug-Ident.-Nr.	SALZA2BT8MH14	HSN / TSN	1590 / AJK
DAT Europa-Code®	017300770190001	DAT Marktindex	DE001 6155
Km-Stand abgelesen	38318	Nächste HU §29 StVZO	03 / 2026
Energiequelle / Kraftstoff	Hybr.B/E ext.aufl.	Zylinderanzahl	1498
Leistung (kW)	147	Hubraum (ccm)	Automatik /
Schadstoffklasse:	EURO6;WLTP;AP;PI/CI; M, N1 I	Getriebe	
Felgen	Leichtmetall	Farbe / Farbe	Fuji White / Uni / 1AA / Weiß
	Es wird unterstellt, dass die Gesamtlaufleistung dem abgelesenen Km-Stand entspricht.

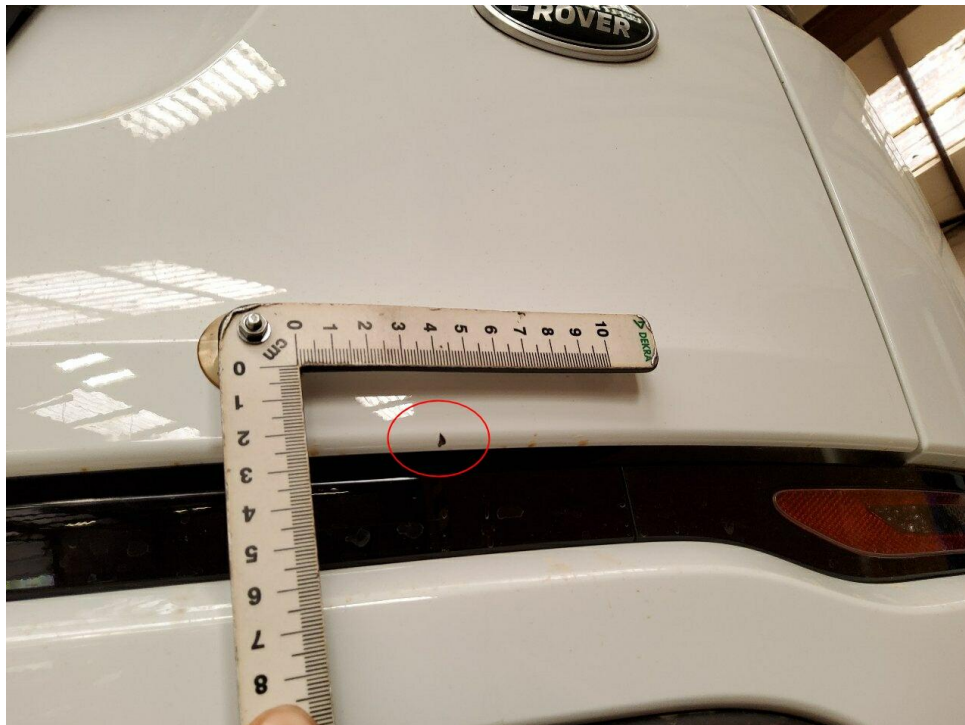
Heckklappe Unterkante Lackierung, zerkratzt,
(Bild 6)
Stoßfänger vorne Lackierung, Steinschlag,
(Bild 7)

Bild 6 : Heckklappe Unterkante Lackierung, zerkratzt

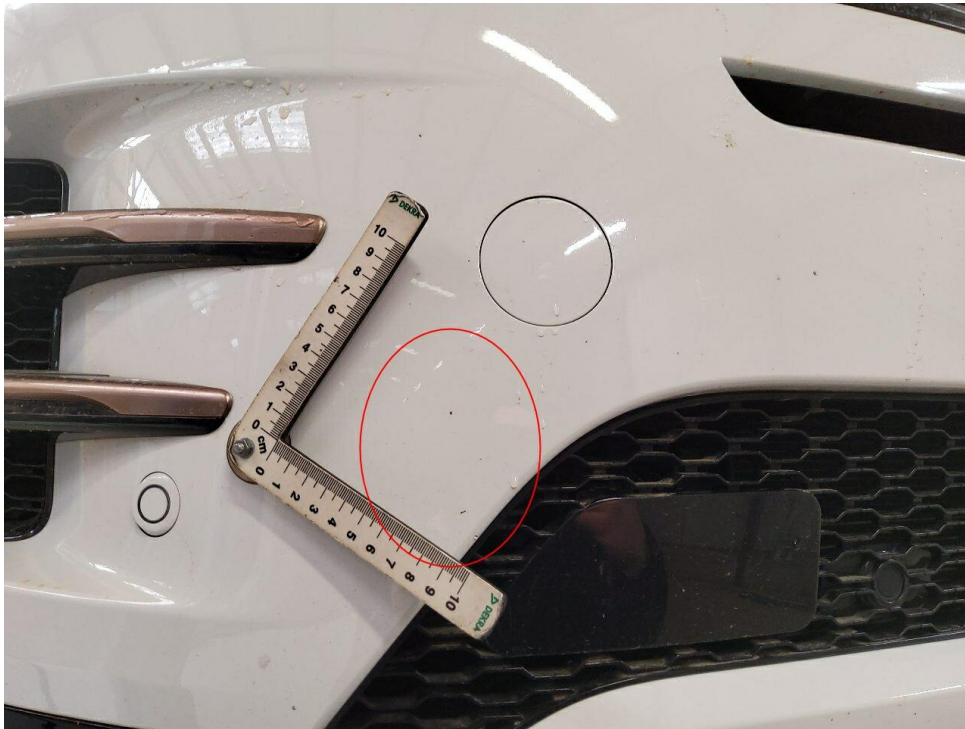
Bild 7 : Stoßfänger vorne Lackierung, Steinschlag
