# Zustandsbericht / Minderwertgutachten

Auftraggeber ALD AutoLeasing D GmbH, Kooperationen, Nedderfeld 95, 22529 Hamburg  
 Besichtigung 11.12.2023

Erstzulassung	10.12.2020	Letzte Zulassung	10.12.2020
Fahrzeugart	Personenkraftwagen	Hersteller	Hyundai
Typ / Verkaufsbez.	Kona (OS)(2017->) / Kona Elektro 2WD	Aufbauart	Limousine
Türen	5	Sitzplätze	5
Fahrzeug-Ident.-Nr.	KMHK281HFLU11	HSN / TSN	8252 / AIP
DAT Europa-Code®	013450330110001	DAT Marktindex	DE001 6104
Km-Stand abgelesen	29281	Nächste HU §29 StVZO	12 / 2025
Energiequelle / Kraftstoff	Elektro	Zylinderanzahl	
Leistung (kW)	26	Schadstoffklasse:	2017/1151;WLTP;reine Elektrofz
Getriebe / Gänge	Automatik / 3	Felgen	Leichtmetall
Farbe (Hersteller) / Farbe	Galaxy Grey / MIC / R3G /

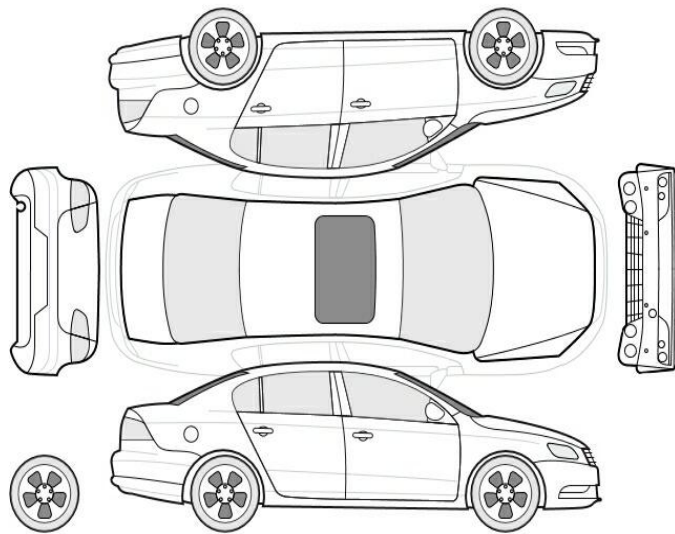
Verkleidung Tür hinten links, verschrammt,  
Gebrauchsspur

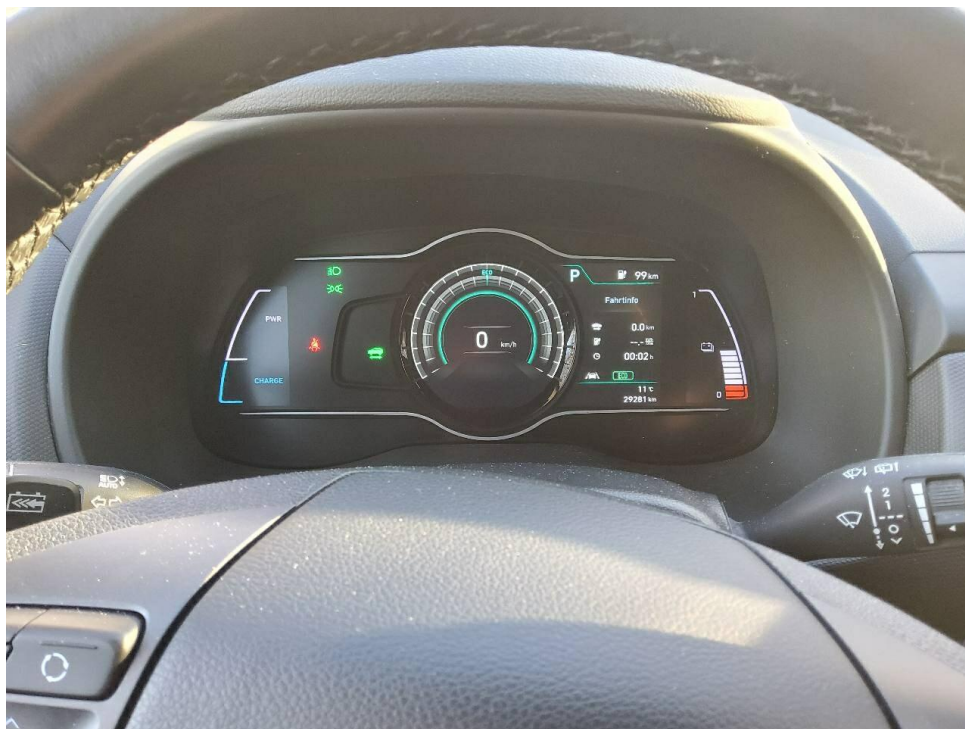
Bild 3 : Tacho mit KM Stand

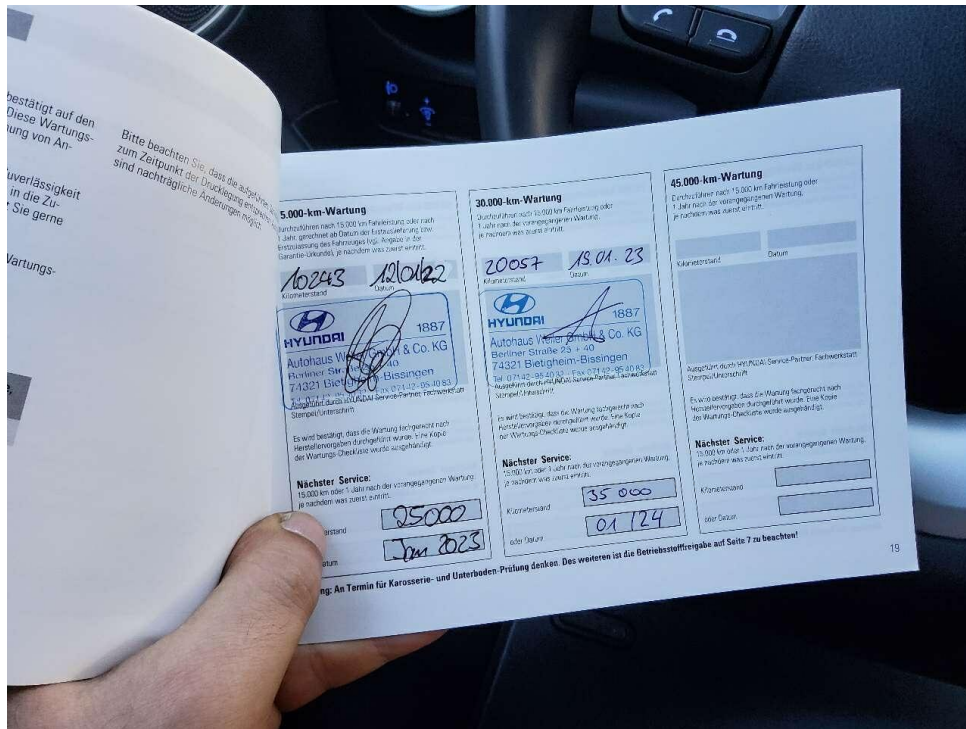
Wartungsnachweis: vollständig  
letzte Wartung: am 19.01.2023  
nächste Wartung: am 19.01.2024 bei Kilometerstand 35.000

Bild 5 : Wartungsnachweise

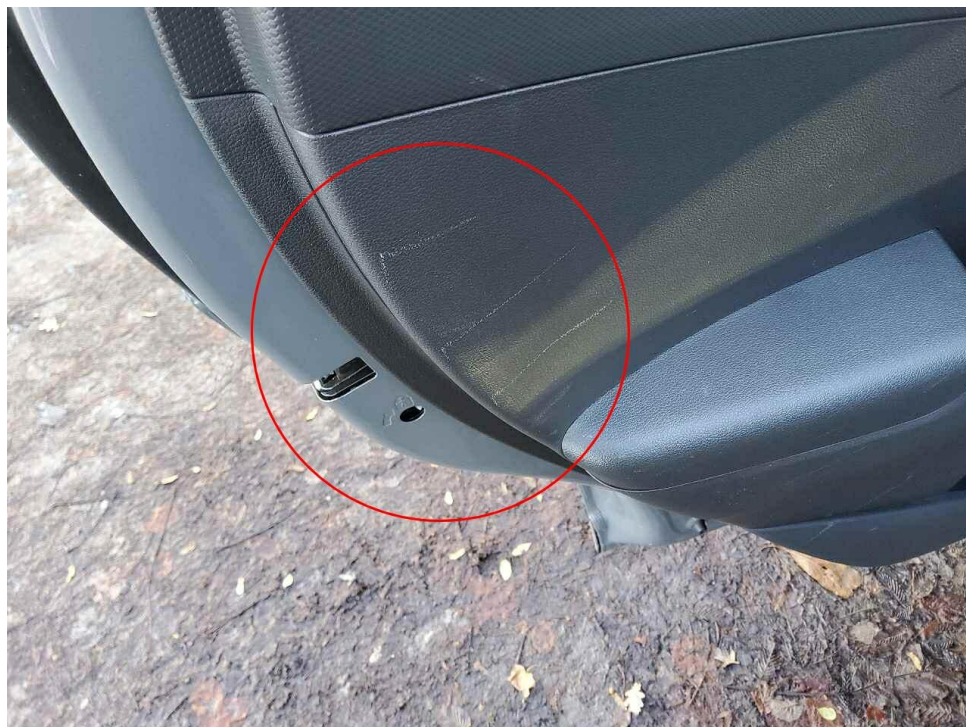
Bild 6 : Verkleidung Tür hinten links, verschrammt,
