Zustandsbericht / Minderwertgutachten

Auftraggeber ALD AutoLeasing D GmbH Kooperationen, Nedderfeld 95, 22529 Hamburg
Besichtigung 14.02.2024

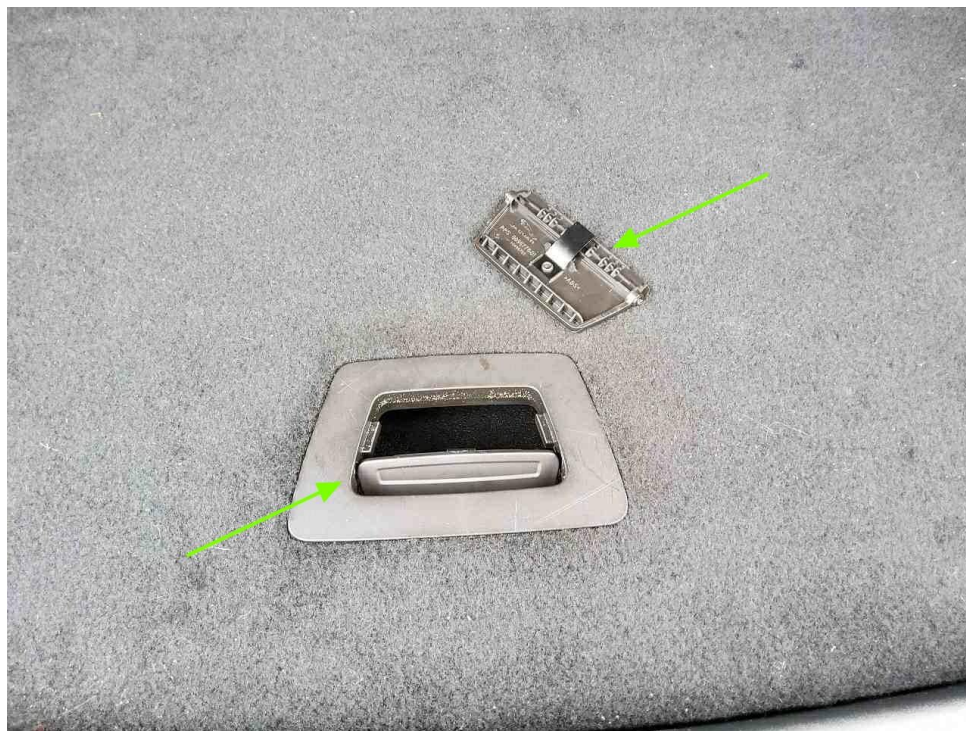
1. Kofferraum, Griff Bodenbelag, ausgerissen, erneuern (Bild 6)

Bild 6 : Kofferraum, Griff Bodenbelag, ausgerissen
