Zustandsbericht / Minderwertgutachten

ALD AutoLeasing D GmbH Flotte, Nedderfeld 95, 22529 Hamburg
22.04.2024

Erstzulassung	04.02.2021	Fahrzeugart	Personenkraftwagen
Hersteller	Opel	Typ / Verkaufsbez.	Combo Life E (2018->) / Combo Life 1.5 D Edition 5
Aufbauart	Kombi	Türen	5
Fahrzeug-Ident.-Nr.	W0VECYHZJLJ93	HSN / TSN	1844 / AHB
DAT Europa-Code®	016501170200004	DAT Marktindex	DE004 6115
Km-Stand abgelesen	57311	Nächste HU §29 StVZO	02 / 2026
Energiequelle / Kraftstoff	Diesel	Zylinderanzahl	
Leistung (kW)	96	Hubraum (ccm)	1499
Schadstoffklasse:	EURO6;WLTP;AM;PI/CI; M	Getriebe	Schaltgetriebe /
Felgen	N1 I Stahl mit Radzierblende	Farbe / Farbe	Jade Weiss/Arktis Weiss / Uni / G20 / Weiß

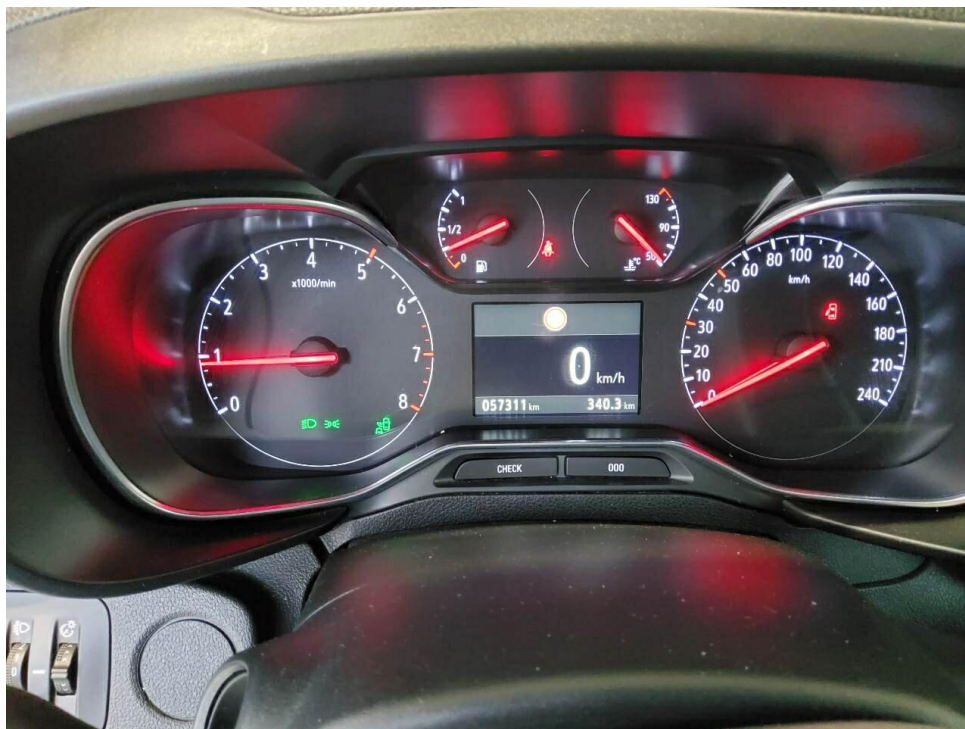
Bild 3 : Tacho mit KM Stand

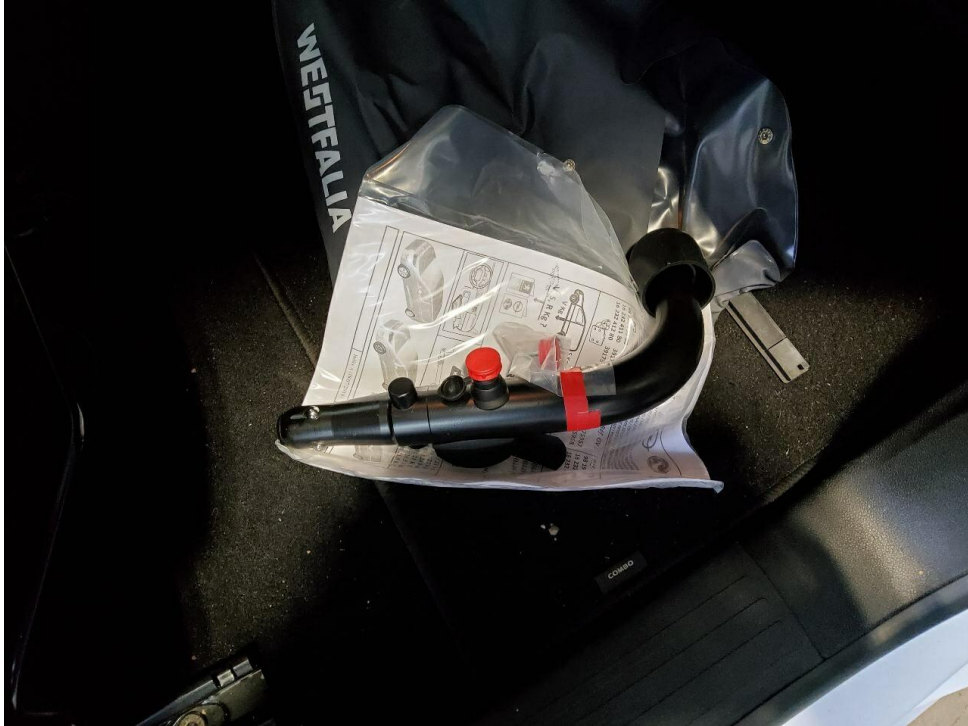
Bild 5 : Kugelkopf bei abnehmbarer Anhängerkupplung

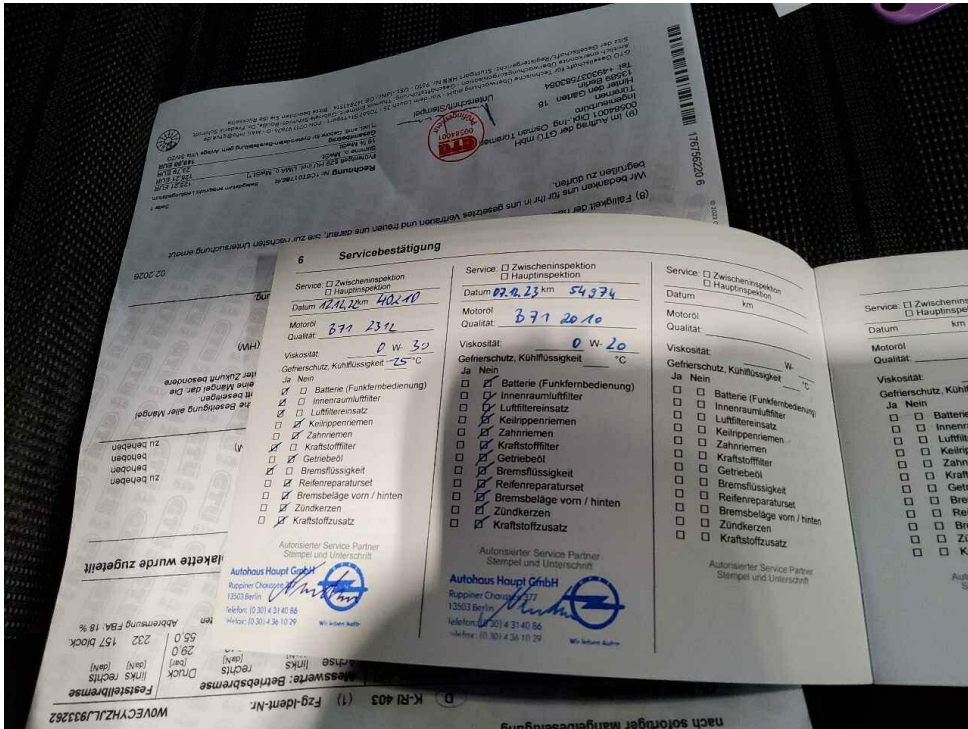
Wartungsnachweis: vollständig
letzte Wartung: am 07.12.2023 bei Kilometerstand 54.974

Bild 6 : Wartungsnachweise

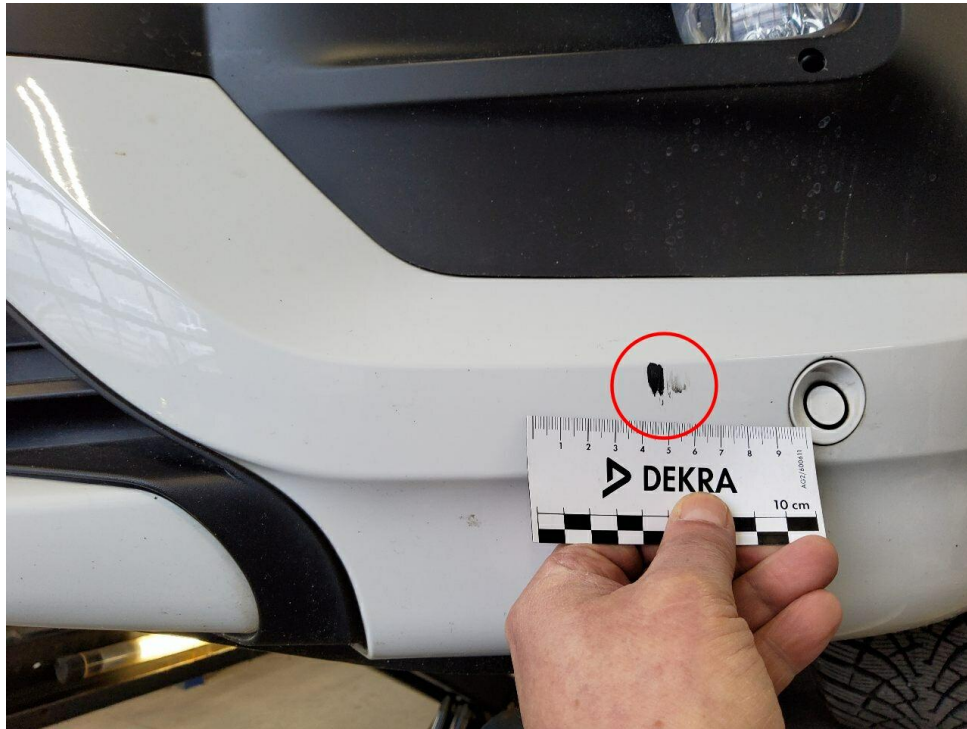
Stoßfänger vorne, verschrammt,
Gebrauchsspur, (Bild 7)

Bild 7 : Stoßfänger vorne, verschrammt, Gebrauchsspur
