Zustandsbericht / Minderwertgutachten

ALD AutoLeasing D GmbH Kooperationen, Nedderfeld 95, 22529 Hamburg
08.02.2024

Erstzulassung	03.02.2021	Letzte Zulassung	03.02.2021
Fahrzeugart	Personenkraftwagen	Hersteller	Renault
Typ / Verkaufsbez.	Master Kasten (02.2010->) / Master 3,3t dCi 135 L2H2 (EURO 6d-TEMP)	Aufbauart	Transporter
Türen	5	Sitzplätze	3
Fahrzeug-Ident.-Nr.	VF1MA00066688	Maße Länge/Breite/Höhe	5548 / 2070 / 2482 (mm)
Achsen / angetr. Achsen	2 / 1	Radstand (mm)	3682
zul. Gesamtmasse	3300 kg	HSN / TSN	3333 / BCZ
DAT Europa-Code®	027200300110016	DAT Marktindex	DE001 6130

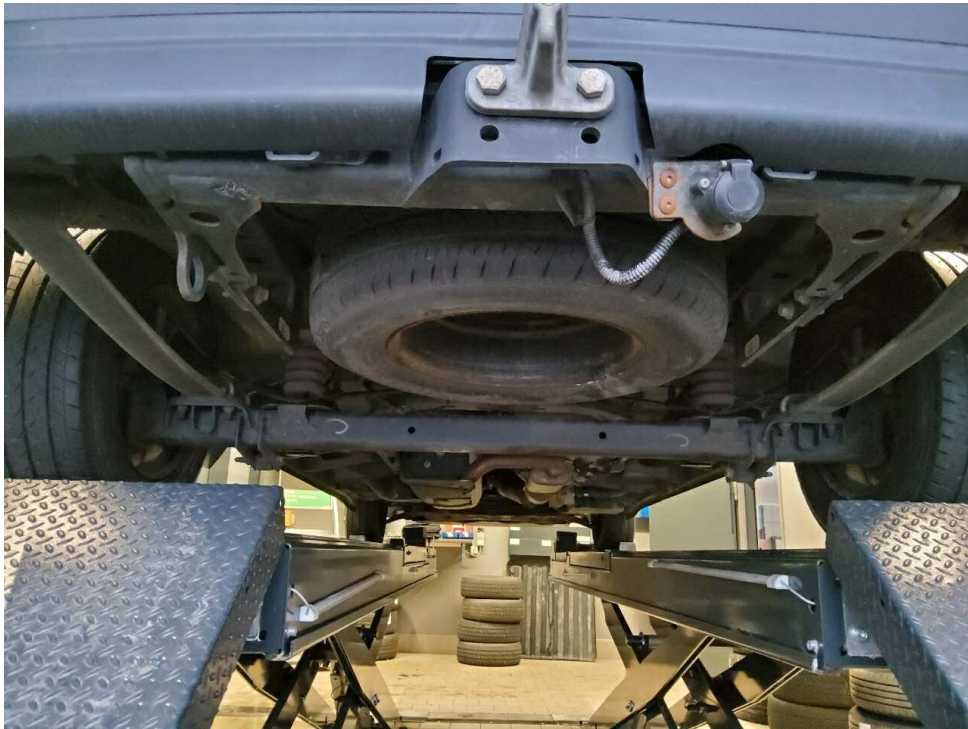
Bild 5 : Kugelkopf bei abnehmbarer Anhängerkupplung AHK (starr) am Fzg. verbaut
