Zustandsbericht / Minderwertgutachten

ALD AutoLeasing D GmbH Kooperationen, Nedderfeld 95, 22529 Hamburg
24.04.2024

Erstzulassung	06.04.2021	Fahrzeugart	Personenkraftwagen
Hersteller	Jaguar	Typ / Verkaufsbez.	E-PACE (07.2017->) / E-PACE D150 R-Dynamic S AWD (EURO 6d-TEMP)
Aufbauart	Geländewagen	Türen	5
Fahrzeug-Ident.-Nr.	SADFA2BNXL100	HSN / TSN	1590 / AHH
DAT Europa-Code®	013800470120002	DAT Marktindex	DE007 6028
Km-Stand abgelesen	49173	Nächste HU §29 StVZO	03 / 2026
Energiequelle / Kraftstoff	Diesel	Zylinderanzahl	
Leistung (kW)	110	Hubraum (ccm)	1999
Schadstoffklasse:	EURO6;WLTP;DG;PI/CI; M,Getriebe		Automatik /
	N1 I		
Felgen	Leichtmetall	Farbe / Farbe	Santorini Black / Metallic / 1AG / Schwarz

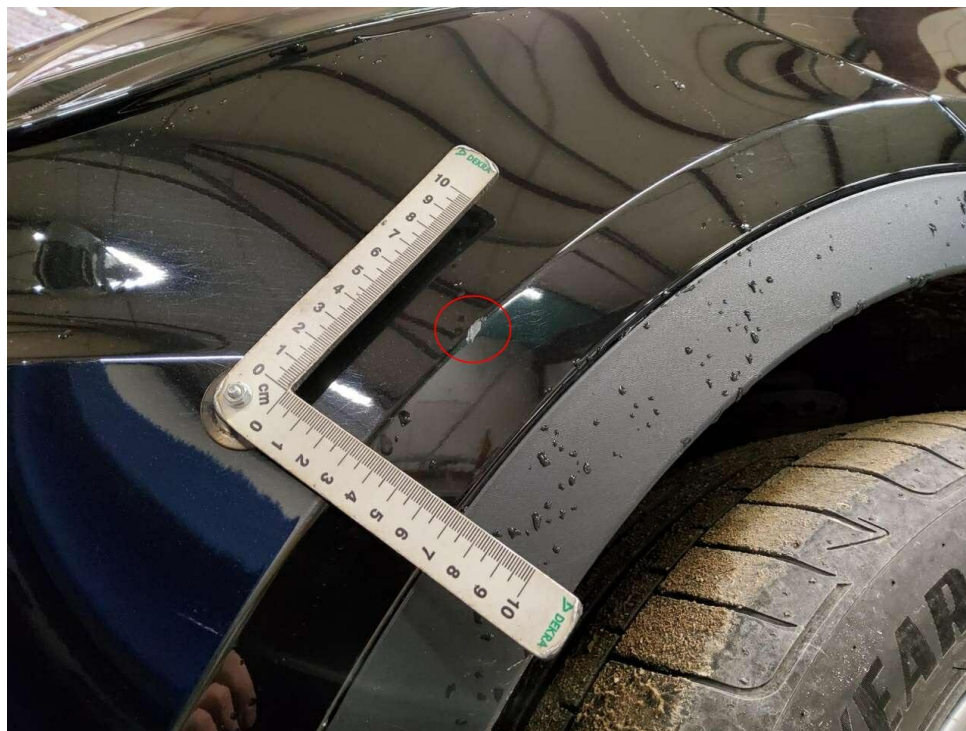
Bild 6 : Stoßfänger vorne Lackierung, verschrämmt, Gebrauchsspur

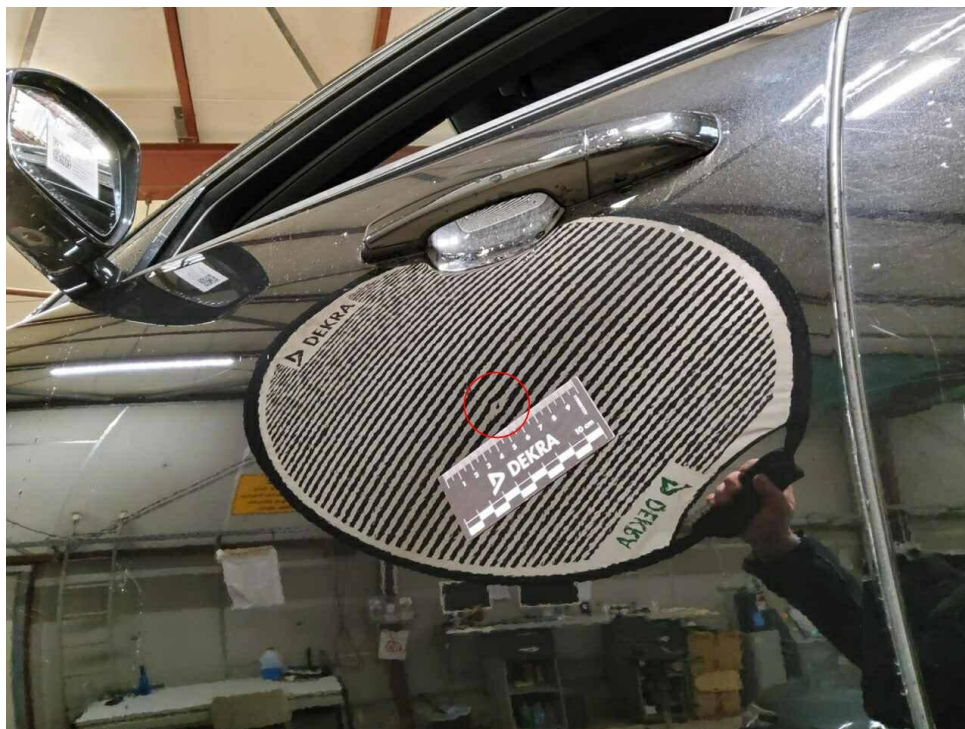
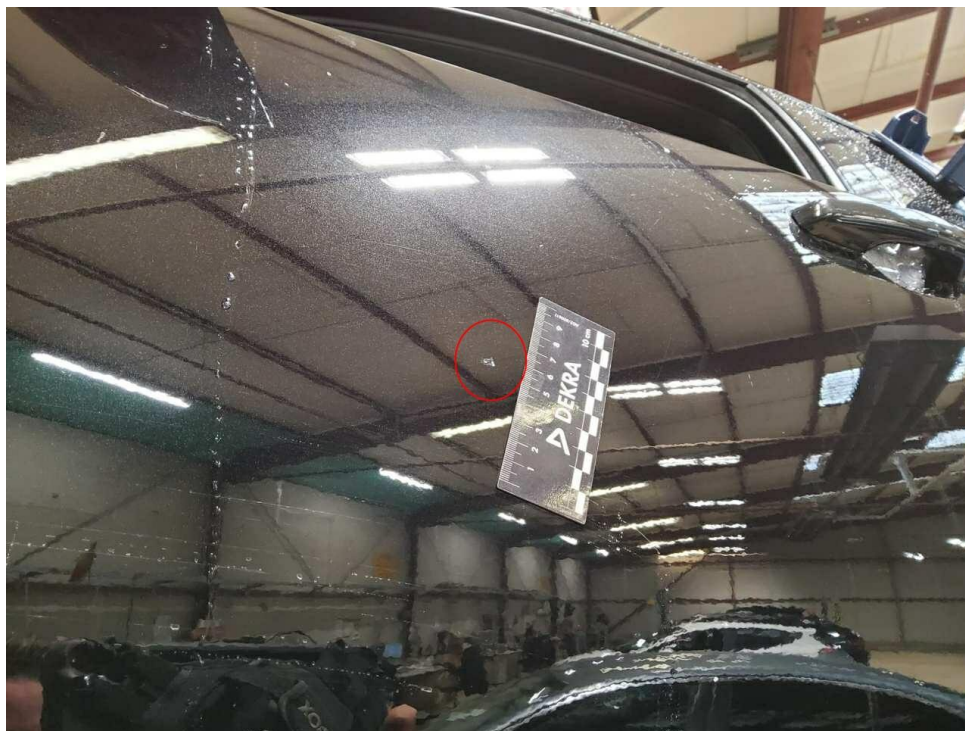
Bild 7 : Tür vorne links, zerkratzt und eingedellt , Gebrauchsspur

Bild 8 : Tür vorne links, zerkratzt und eingedellt , Gebrauchsspur
