Zustandsbericht / Minderwertgutachten

Auftraggeber ALD AutoLeasing D GmbH Kooperationen, Nedderfeld 95, 22529 Hamburg
Besichtigung 24.04.2024

Erstzulassung	13.04.2021	Fahrzeugart	Personenkraftwagen
Hersteller	Kia	Typ / Verkaufsbez.	Xceed (2019->) / Xceed 1.6 Plug-in Hybrid Vision (EURO 6d)
Aufbauart	Kombi	Türen	5
Fahrzeug-Ident.-Nr.	U5YH5F1AGML01	HSN / TSN	1260 / AFG
DAT Europa-Code®	014250870320001	DAT Marktindex	DE002 6131
Km-Stand abgelesen	35187	Nächste HU §29 StVZO	04 / 2024
Energiequelle / Kraftstoff	Hybr.B/E ext.aufl.	Zylinderanzahl	/
Leistung (kW)	77	Hubraum (ccm)	1580
Schadstoffklasse:	EURO6;WLTP;AP;PI/CI; M,	Getriebe	Automatik /
Felgen	N1 I Leichtmetall	Farbe / Farbe	(WD) CARARRAWEISS / Uni / WD / Weiß

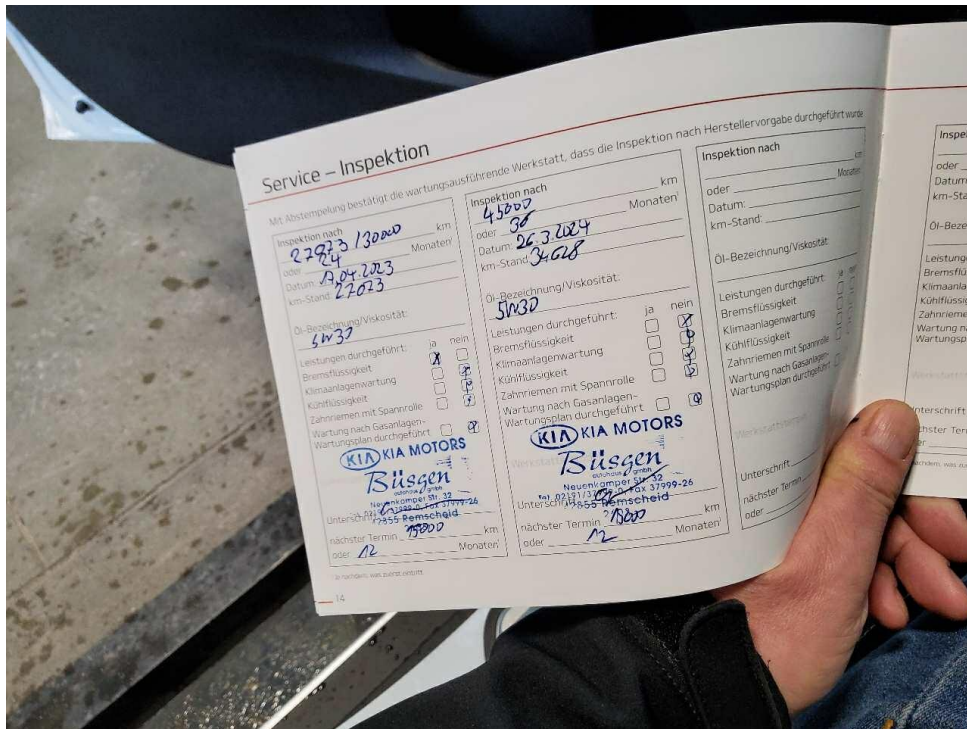
Bild 5 : Wartungsnachweise

Wartungsnachweis: vollständig
letzte Wartung: am 26.03.2024 bei Kilometerstand 34.628
