Zustandsbericht / Minderwertgutachten

Auftraggeber ALD AutoLeasing D GmbH Kooperationen, Nedderfeld 95, 22529 Hamburg
Besichtigung 09.04.2024

Erstzulassung	14.12.2020	Fahrzeugart	Personenkraftwagen
Hersteller	Hyundai	Typ / Verkaufsbez.	Kona (OS)(2017->) / Kona Advantage Elektro 2WD
Aufbauart	Limousine	Türen	5
Sitzplätze	5	Fahrzeug-Ident.-Nr.	KMHK281HFLU11
HSN / TSN	8252 / AIP	DAT Europa-Code®	013450332630001
DAT Marktindex	DE001 6105	Km-Stand abgelesen	34053
Nächste HU §29 StVZO	02 / 2026	Energiequelle / Kraftstoff	Elektro
Zylinderanzahl	/ Elektromotor	Leistung (kW)	26
Schadstoffklasse:	2017/1151;WLTP;reine Elektrofz	Antriebsart	Frontantrieb
Farbe (Hersteller) / Farbe	Galaxy Grey / MIC / Mica / R3G / Grau	Felgen	Leichtmetall

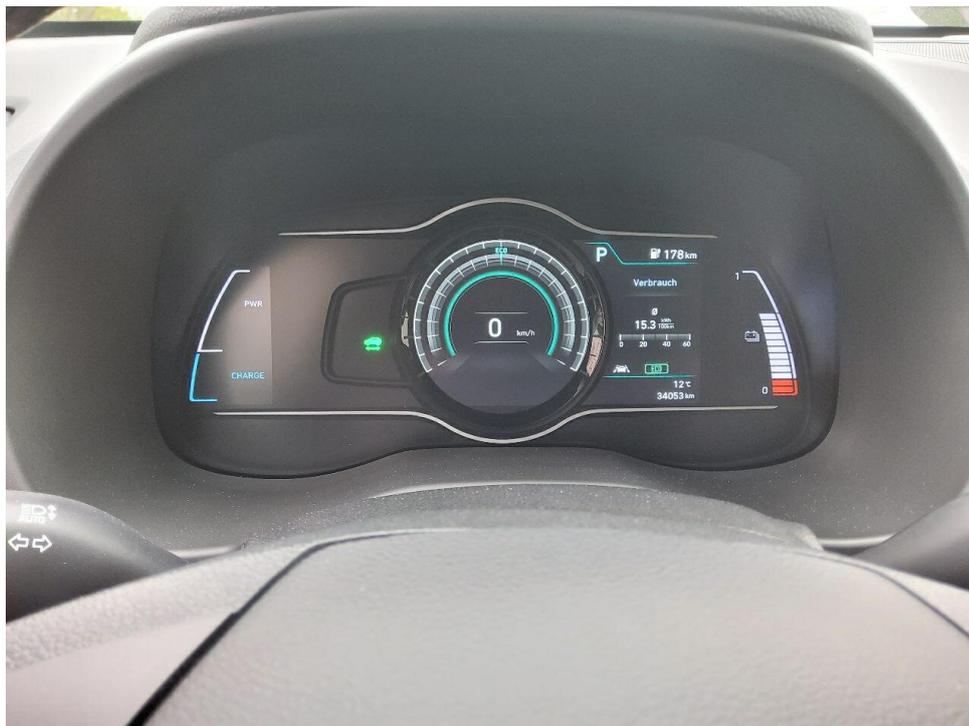
Bild 3 : Tacho mit KM Stand

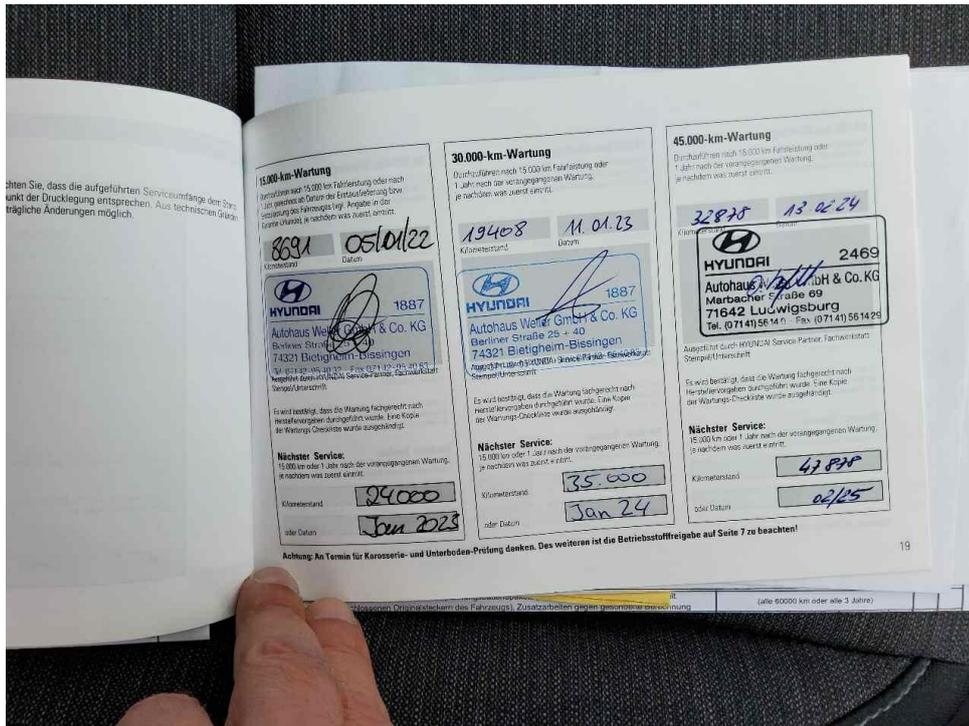
Wartungsnachweis: vollständig
letzte Wartung: am 13.02.2024 bei Kilometerstand 32.878

Bild 5 : Wartungsnachweise

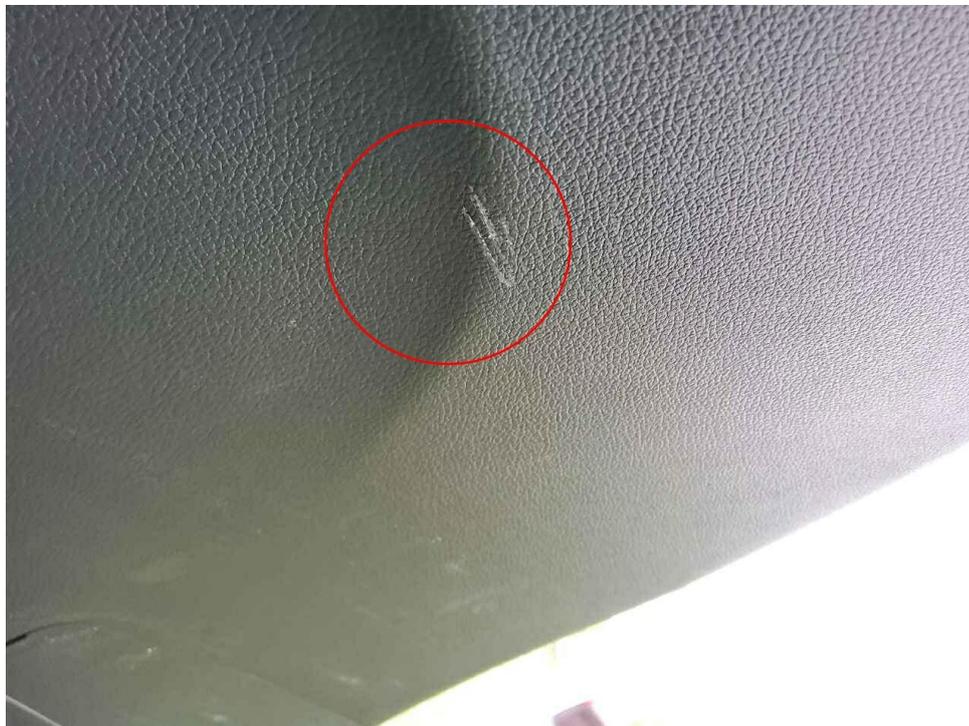
Bild 6 : Verkleidung Heckklappe, verschrammt,
