Zustandsbericht / Minderwertgutachten

Auftraggeber ALD AutoLeasing D GmbH Flotte, Nedderfeld 95, 22529 Hamburg
 Besichtigung 30.04.2024

Erstzulassung	19.04.2021	Fahrzeugart	Personenkraftwagen
Hersteller	Mazda	Typ / Verkaufsbez.	MX-30 (DR)(05.2020->) / MX-30 e-SKYACTIV
Aufbauart	Geländewagen	Türen	5
Fahrzeug-Ident.-Nr.	JMZDR1WBJ0011	HSN / TSN	7118 / All
DAT Europa-Code®	015501000010001	DAT Marktindex	DE001 6127
Km-Stand abgelesen	12806	Nächste HU §29 StVZO	04 / 2026
Energiequelle / Kraftstoff	Elektro	Zylinderanzahl	/
Leistung (kW)	81	Getriebe	Automatik /
Felgen	Leichtmetall	Farbe / Farbe	Grau / Metallic / Grau

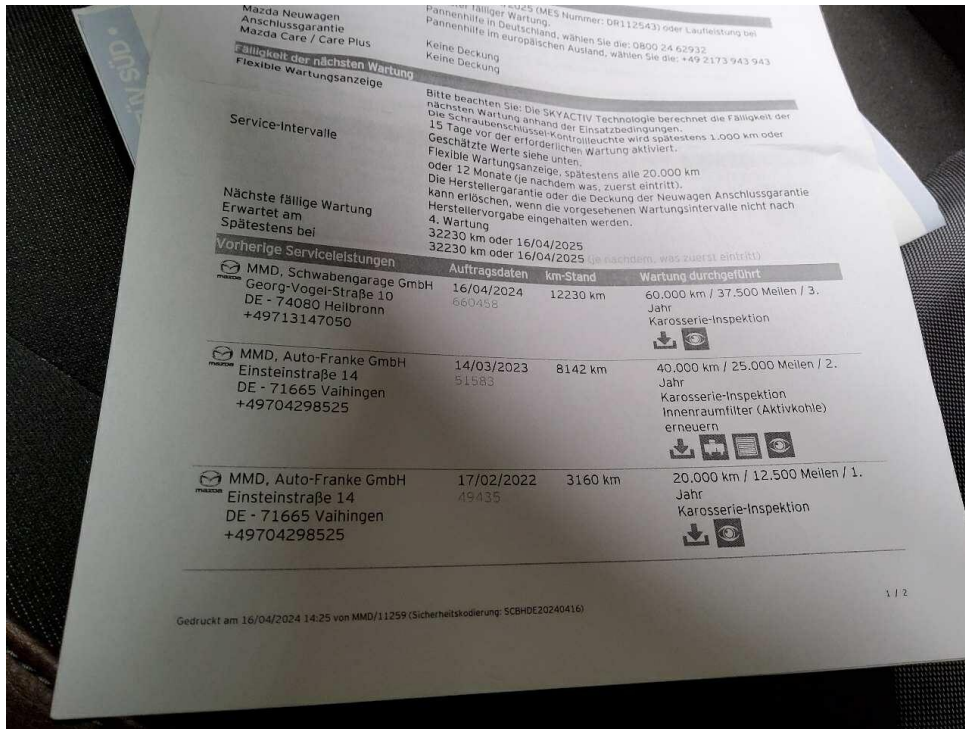
Bild 5 : Wartungsnachweise

Wartungsnachweis: vollständig
 letzte Wartung: am 16.04.2024 bei Kilometerstand 12.230
