# Zustandsbericht / Minderwertgutachten

ALD AutoLeasing D GmbH Kooperationen, Nedderfeld 95, 22529 Hamburg  
30.05.2024

25.05.2021  
Personenkraftwagen  
Leaf (ZE1)(10.2017->) /  
Leaf Acenta

25.05.2021  
Nissan  
Kombi

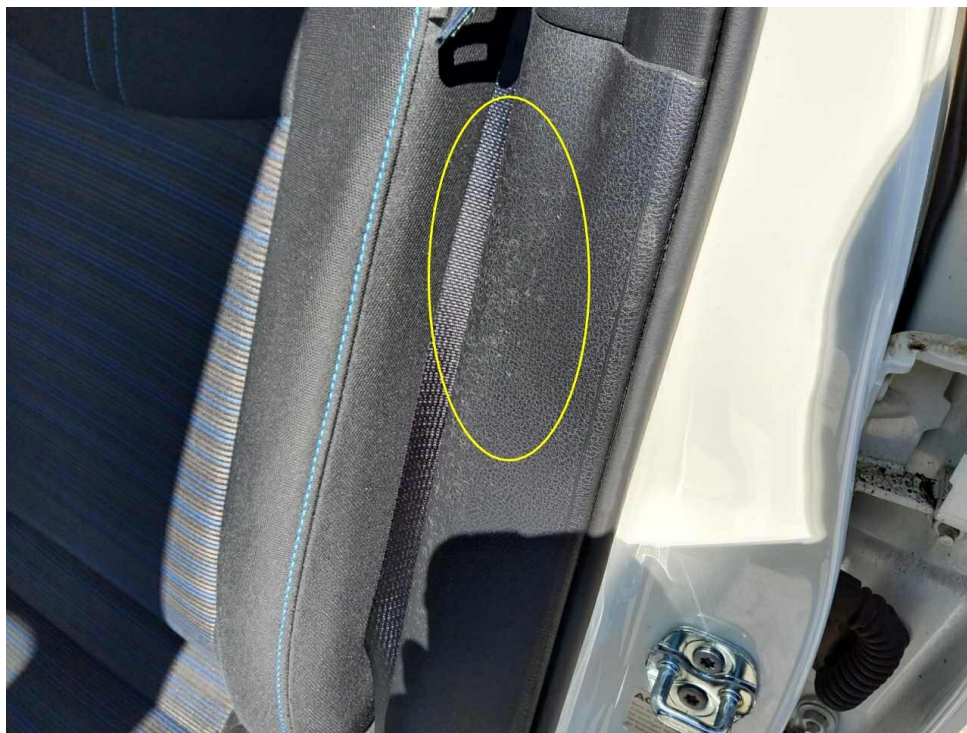
Tür vorne links Einstieg, verschrammt,  
Gebrauchsspur (Bild 6)  
Tür vorne rechts Türkante, verschrammt,  
Gebrauchsspur (Bild 7)

Bild 6 : Tür vorne links Einstieg, verschrammt, Gebrauchsspur

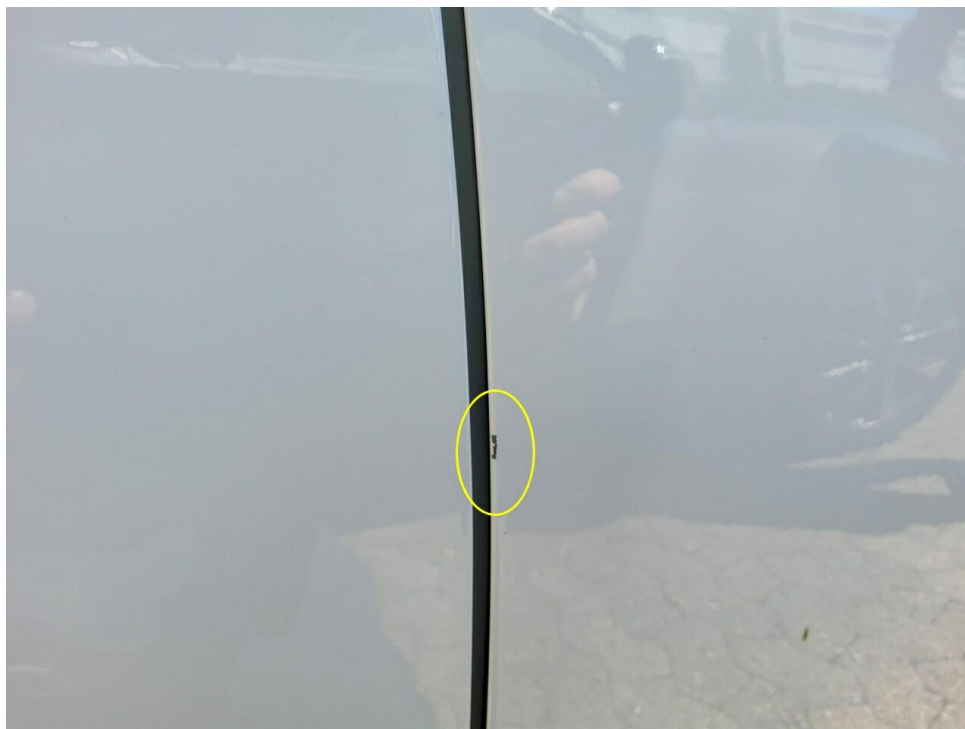
Bild 7 : Tür vorne rechts Türkante, verschrammt, Gebrauchsspur
