# Zustandsbericht / Minderwertgutachten

ALD AutoLeasing D GmbH Kooperationen, Nedderfeld 95, 22529 Hamburg  
25.06.2024

Erstzulassung	27.05.2021	Fahrzeugart	Personenkraftwagen
Hersteller	Renault	Typ / Verkaufsbez.	Talisman Grandtour (11.2015->) / Talisman Grandtr 2.0BLUEdCi160 Business Ed.(EU 6d)
Aufbauart	Kombi	Türen	5
Fahrzeug-Ident.-Nr.	VF1RFD0076730	HSN / TSN	3333 / BLC
DAT Europa-Code®	017201510400009	DAT Marktindex	DE00D 6170
Km-Stand abgelesen	89460	Nächste HU §29 StVZO	05 / 2026
Energiequelle / Kraftstoff	Diesel	Zylinderanzahl	1997
Leistung (kW)	118	Hubraum (ccm)	Automatik /
Schadstoffklasse:	EURO6;WLTP;AP;PI/CI; M, N1 I	Getriebe	Schwarz / Metallic / TEGNE / Schwarz
Felgen	Leichtmetall	Farbe / Farbe

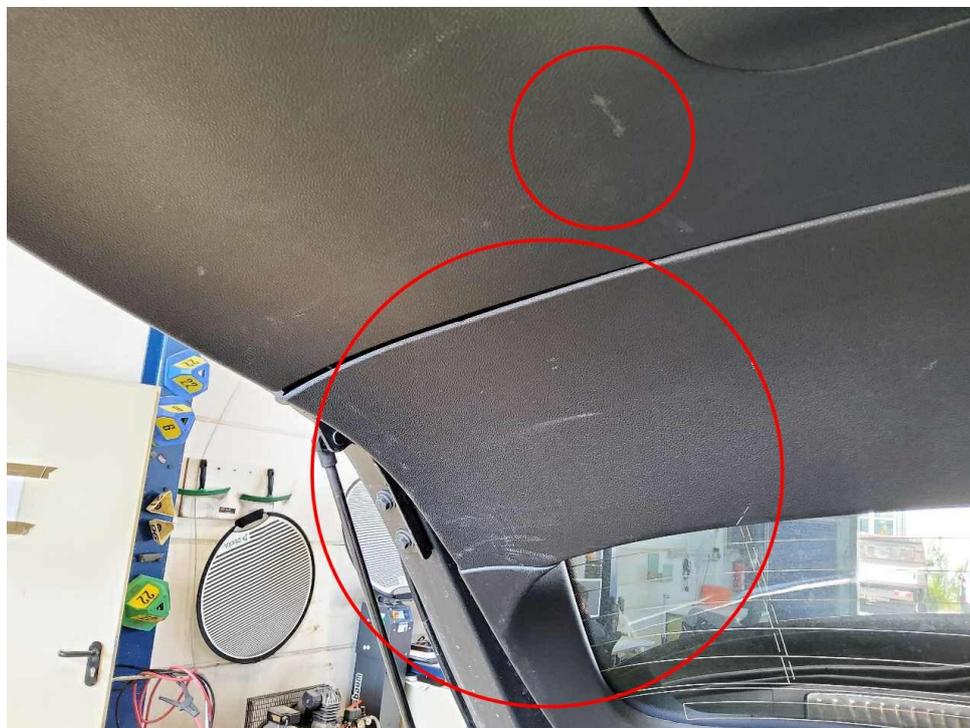
Innenraum und Sitze, Gebrauchsspuren,  
Laderaum Innenverkleidung, teilweise  
verschrammt, Gebrauchsspur, (Bild 6)  
Felge hinten links, Umweltschaden,  
Gebrauchsspur, (Bild 7)  
Stoßfänger hinten, verschrammt,  
Gebrauchsspur, (Bild 8)  
Lackierung, leichte Schrammen rundum,  
Gebrauchsspur,

Bild 6 : Laderaum Innenverkleidung, teilweise verschrammt, Gebrauchsspur

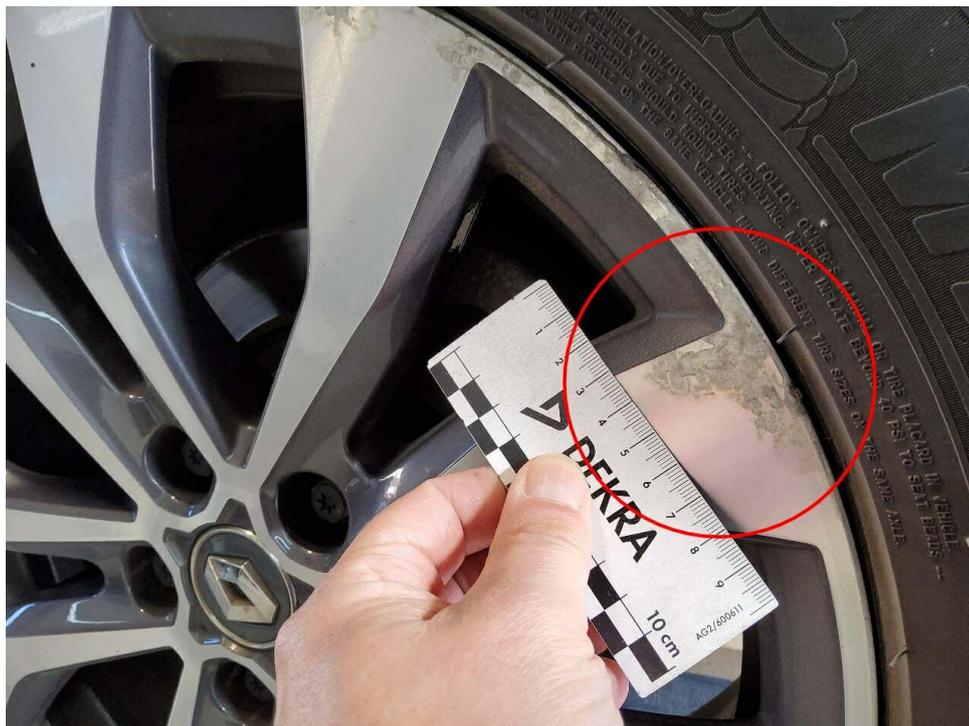
Bild 7 : Felge hinten links, Umweltschaden, Gebrauchsspur

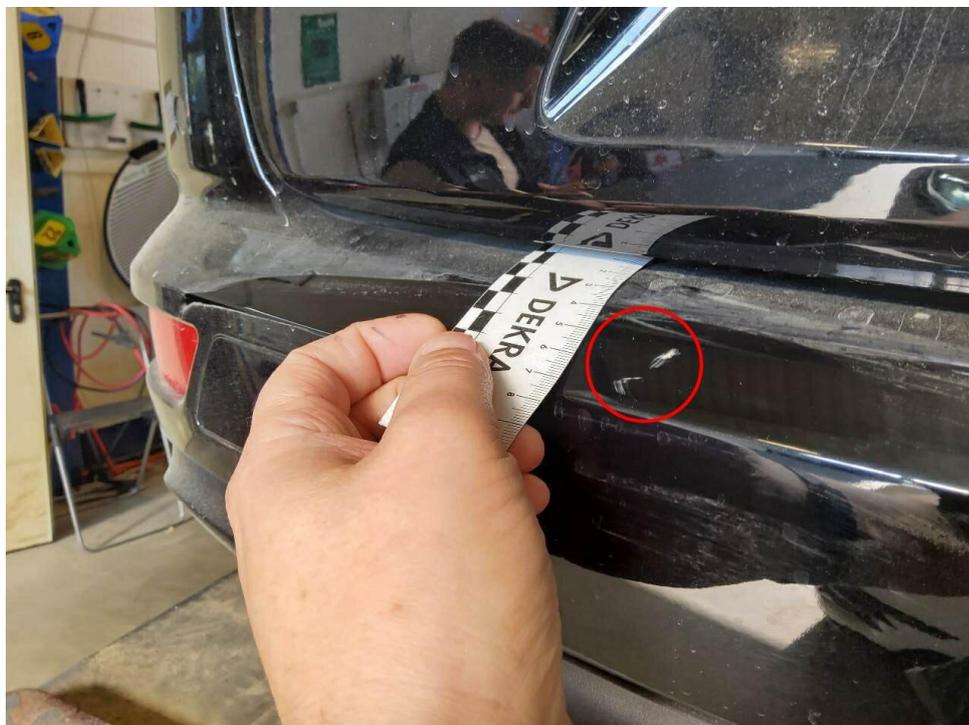
Bild 8 : Stoßfänger hinten, verschrammt, Gebrauchsspur
