# Zustandsbericht / Minderwertgutachten

Auftraggeber ALD AutoLeasing D GmbH Flotte, Nedderfeld 95, 22529 Hamburg  
Besichtigung 28.06.2024

Erstzulassung	21.01.2021	Fahrzeugart	Personenkraftwagen
Hersteller	BMW	Typ / Verkaufsbez.	Baureihe 2 Active Tourer (F45)(2014->) / 2er Active Tourer - 216d Advantage (EURO 6d)
Aufbauart	Van	Türen	5
Fahrzeug-Ident.-Nr.	WBA6T510807H2	HSN / TSN	0005 / CJU
DAT Europa-Code®	011301591700001	DAT Marktindex	DE003 6110
Km-Stand abgelesen	72821	Nächste HU §29 StVZO	03 / 2026
Energiequelle / Kraftstoff	Diesel	Leistung (kW)	85
Hubraum (ccm)	1496	Getriebe	Schaltgetriebe /
Felgen	Leichtmetall	Farbe	ALPINWEISS 3 / Uni / 300

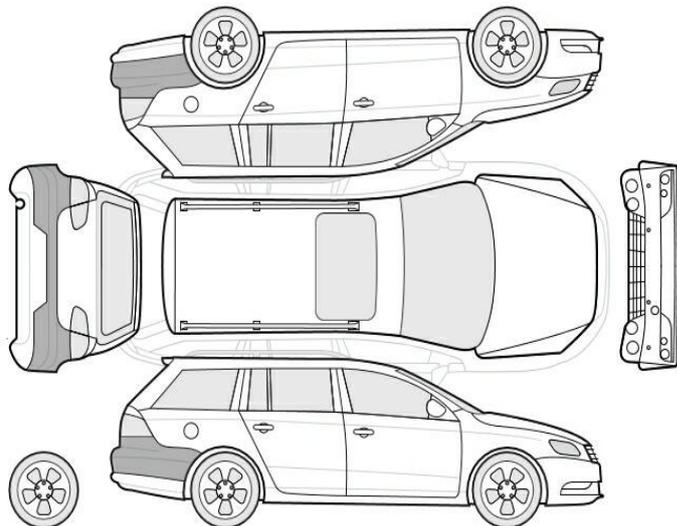
Stoßfänger hinten Lackierung, zerkratzt,  
Gebrauchsspur

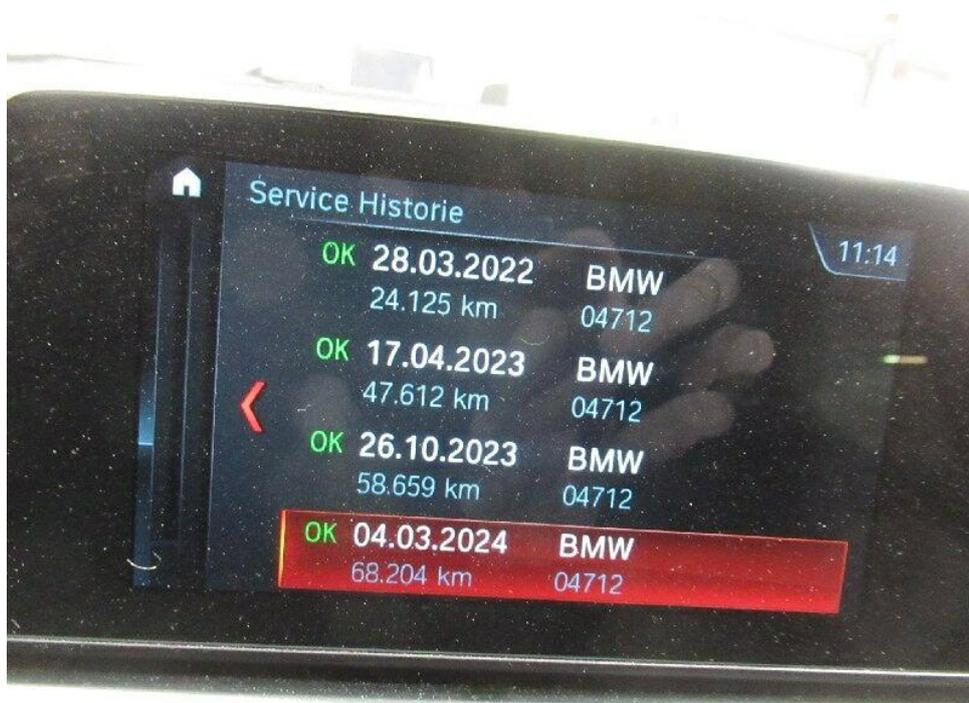
Bild 6 : Wartungsnachweise

Wartungsnachweis: vollständig  
letzte Wartung: am 03 / 2024 bei Kilometerstand 68.204
