Zustandsbericht / Minderwertgutachten

ALD AutoLeasing D GmbH Kooperationen, Nedderfeld 95, 22529 Hamburg
16.07.2024

| Hersteller | Land Rover | Typ / Verkaufsbez. | Range Rover Velar (03.2017->) / Range Rover Velar P400e S (E6d) |

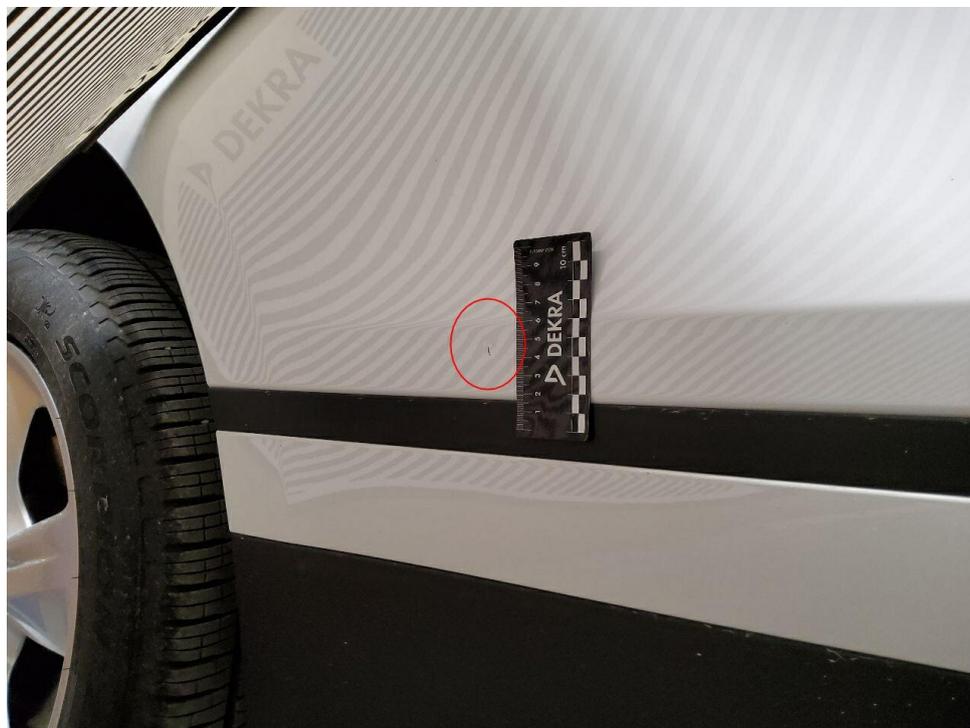
Tür hinten rechts unterhalb, zerkratzt und eingedellt, (Bild 6)

Bild 6 : Tür hinten rechts unterhalb, zerkratzt und eingedellt
