Zustandsbericht / Minderwertgutachten

Auftraggeber ALD AutoLeasing D GmbH Ford Lease, Nedderfeld 95, 22529 Hamburg
 Besichtigung 22.07.2024

Erstzulassung	15.07.2021	Letzte Zulassung	15.07.2021
Fahrzeugart	Anhänger sonstige	Hersteller	Ford
Typ / Verkaufsbez.	Mustang Mach-E (2020->) / Aufbauart		Geländewagen / SUV
	Mustang MACH-E Basis (Extended Range)		
Türen	5	Sitzplätze	5
Fahrzeug-Ident.-Nr.	WF0TK1E79MMA2	HSN / TSN	8566 / BVE
DAT Europa-Code®	012851710030002	DAT Marktindex	DE003 6169
Km-Stand abgelesen	22187	Nächste HU §29 StVZO	07 / 2024
Energiequelle / Kraftstoff	Elektro	Zylinderanzahl	
Leistung (kW)	100	Schadstoffklasse:	2017/1151;WLTP;reine Elektrofz
Antriebsart	Heckantrieb	Getriebe / Gänge	Automatik / 3
Felgen	Leichtmetall	Farbe (Hersteller) / Farbe	Iridium-Schwarz / Metallic / PNZAT0 / Schwarz

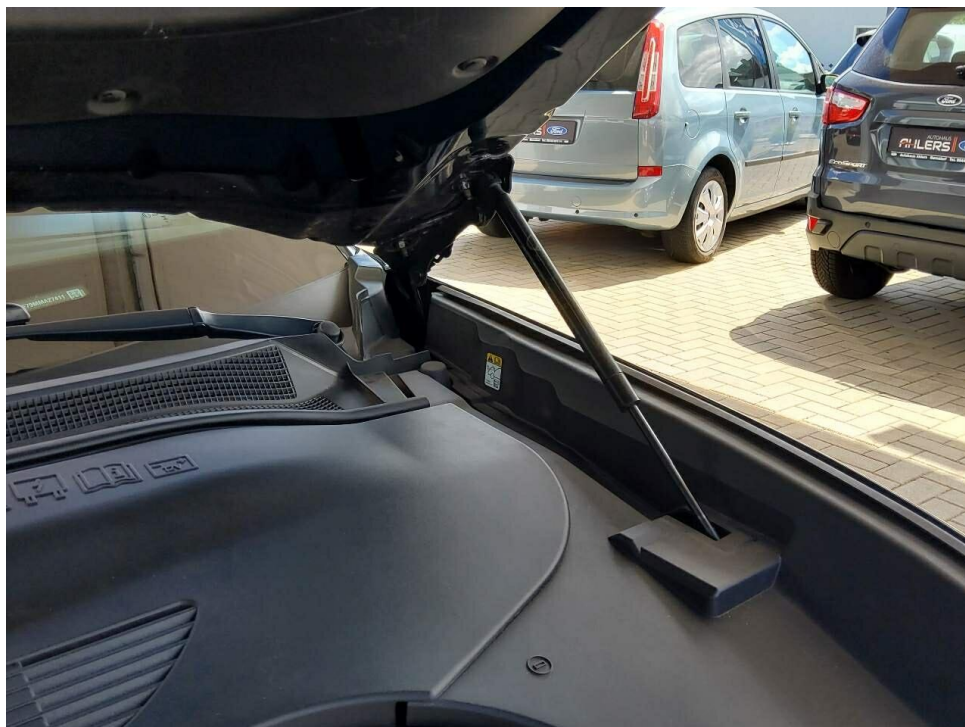
1. Kofferraumhaubendämpfer vorne
verschlissen, erneuern (Bild 6)

Bild 6 : Kofferraumhaubendämpfer vorne verschlissen
