Zustandsbericht / Minderwertgutachten

Auftraggeber ALD AutoLeasing D GmbH Flotte, Nedderfeld 95, 22529 Hamburg
Besichtigung 05.09.2024

Erstzulassung	28.06.2021	Fahrzeugart	Personenkraftwagen
Hersteller	Opel	Typ / Verkaufsbez.	Insignia B Sports Tourer (04.2017->) / Insignia 2.0 CDTI Elegance (EURO 6d)
Aufbauart	Kombi	Türen	5
Fahrzeug-Ident.-Nr.	W0VZT8GP4M101	HSN / TSN	1844 / AMC
DAT Europa-Code®	016501510640006	DAT Marktindex	DE004 6178
Km-Stand abgelesen	99236	Nächste HU §29 StVZO	06 / 2026
Energiequelle / Kraftstoff	Diesel	Zylinderanzahl	/
Leistung (kW)	128	Hubraum (ccm)	1995
Schadstoffklasse:	EURO6;WLTP;AP;PI/CI; M, N1 I	Getriebe	Automatik /
Felgen	Leichtmetall	Farbe / Farbe	Licht Grau M2 / Metallic / GF6 / Grau

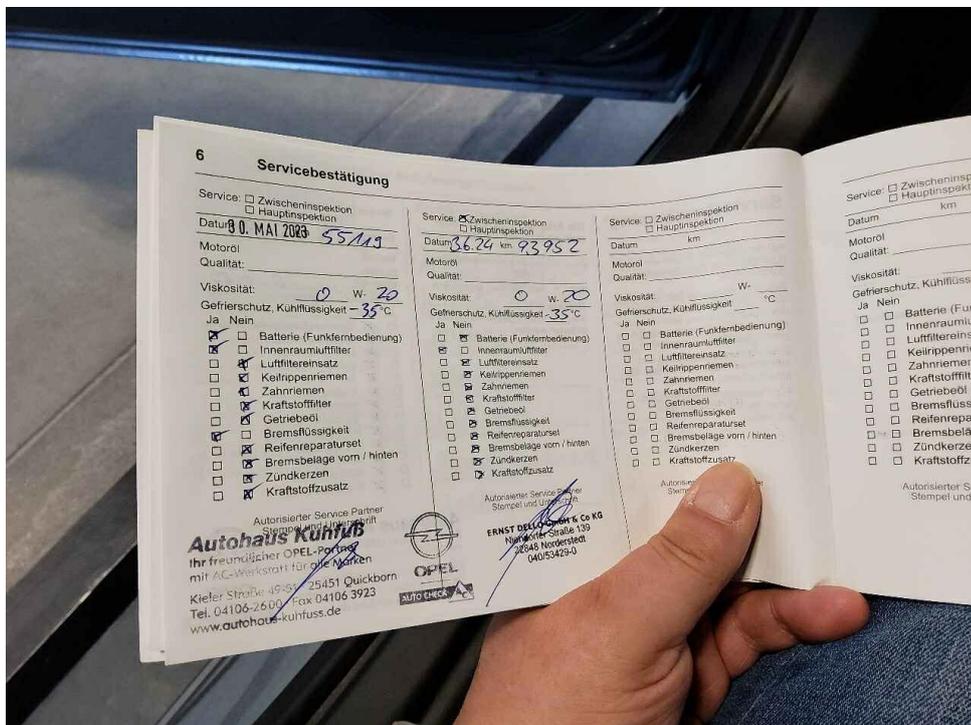
Wartungsnachweis: lückenhaft
letzte Wartung: am 03.06.2024 bei Kilometerstand 93.952

Bild 6 : Wartungsnachweise

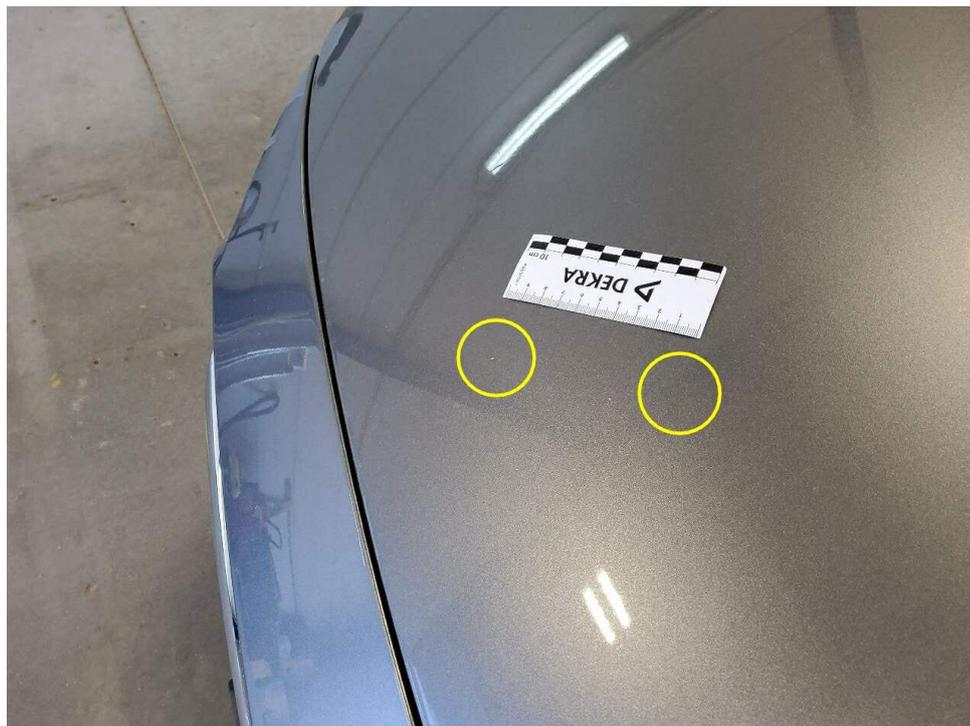
Innenraum und Sitze, Gebrauchsspuren,
Motorhaube, Steinschlag, Gebrauchsspur,
(Bild 7)
Stoßfänger vorne, eingedellt, Gebrauchsspur,
(Bild 8)

Bild 7 : Motorhaube, Steinschlag, Gebrauchsspur

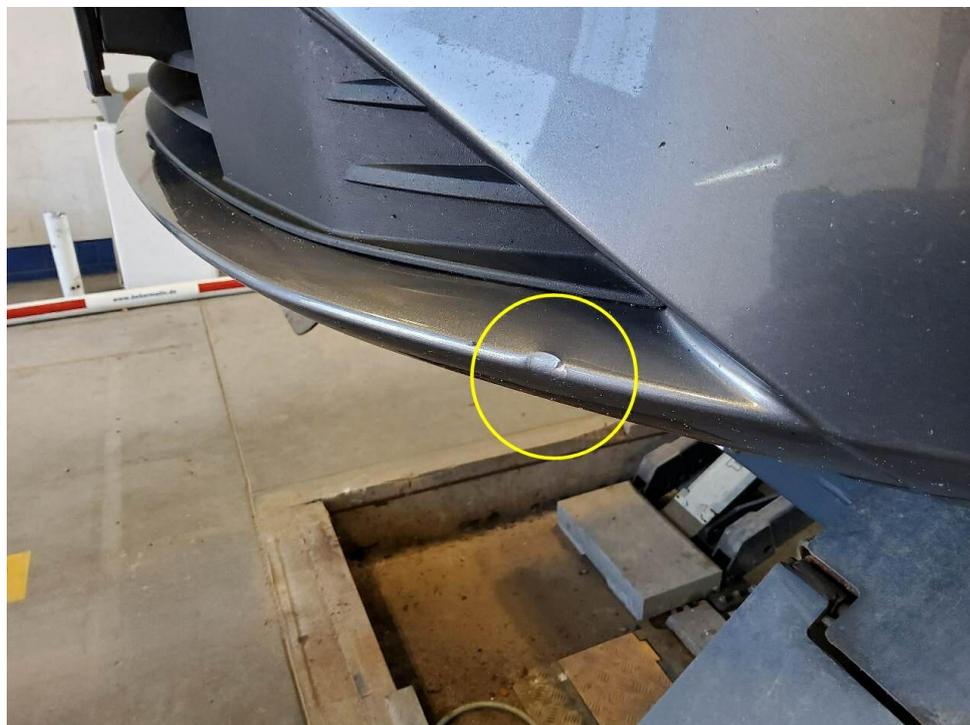
Bild 8 : Stoßfänger vorne, eingedellt, Gebrauchsspur
