Zustandsbericht / Minderwertgutachten

ALD AutoLeasing D GmbH Kooperationen, Nedderfeld 95, 22529 Hamburg
10.09.2024

Erstzulassung	17.12.2020	Fahrzeugart	Personenkraftwagen
Hersteller	Hyundai	Typ / Verkaufsbez.	Kona (OS)(2017->) / Kona Elektro 2WD
Aufbauart	Limousine	Türen	5
Fahrzeug-Ident.-Nr.	KMHK281HFLU11	HSN / TSN	8252 / AIP
DAT Europa-Code®	013450330110001	DAT Marktindex	DE001 6104
Km-Stand abgelesen	15316	Nächste HU §29 StVZO	01 / 2026
Energiequelle / Kraftstoff	Elektro	Leistung (kW)	26
Getriebe	Automatik /	Felgen	Leichtmetall
Farbe	Grau	Polster	Stoff
	Es wird unterstellt, dass die Gesamtlauflistung dem abgelesenen Km-Stand entspricht.

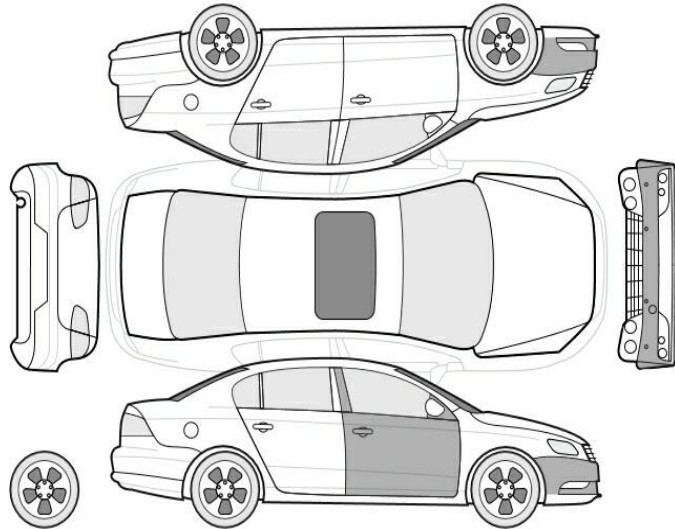
Stoßfänger vorne Lackierung, Steinschlag,
Gebrauchsspur
Tür vorne rechts, eingedellt, Gebrauchsspur

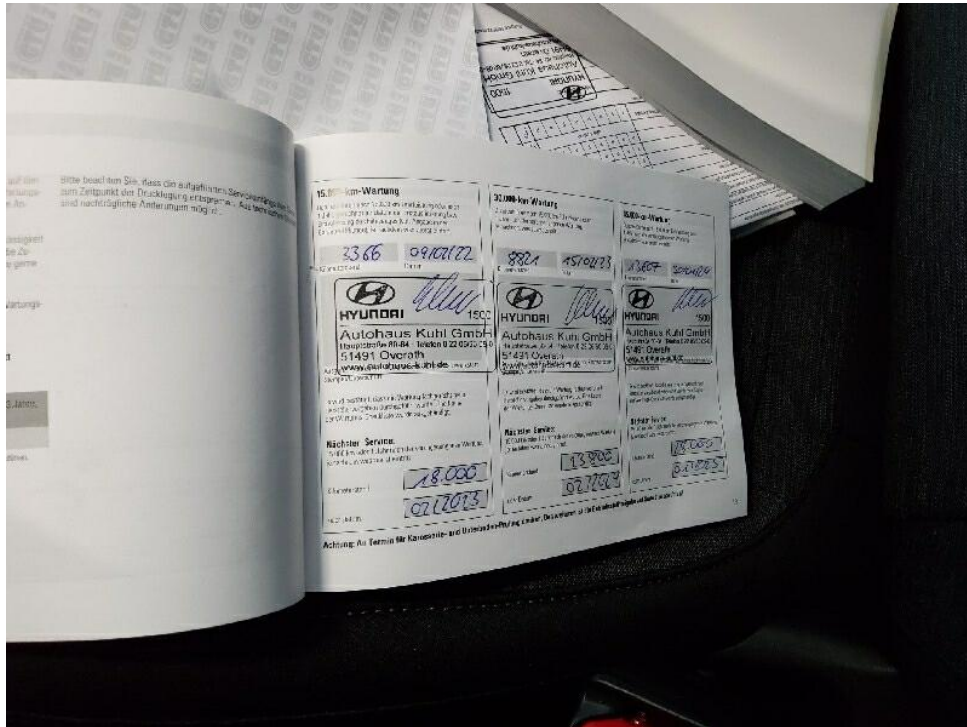
Bild 5 : Wartungsnachweise
 Wartungsnachweis

Wartungsnachweis: vollständig
 letzte Wartung: am 30.01.2024 bei Kilometerstand 13.607
