Zustandsbericht / Minderwertgutachten

ALD AutoLeasing D GmbH Ford Lease, Nedderfeld 95, 22529 Hamburg
04.11.2024

07.10.2021
Personenkraftwagen
Focus Turnier
(CGE)(2018->) / Focus 1.0
EcoBoost Hybrid ST-Line

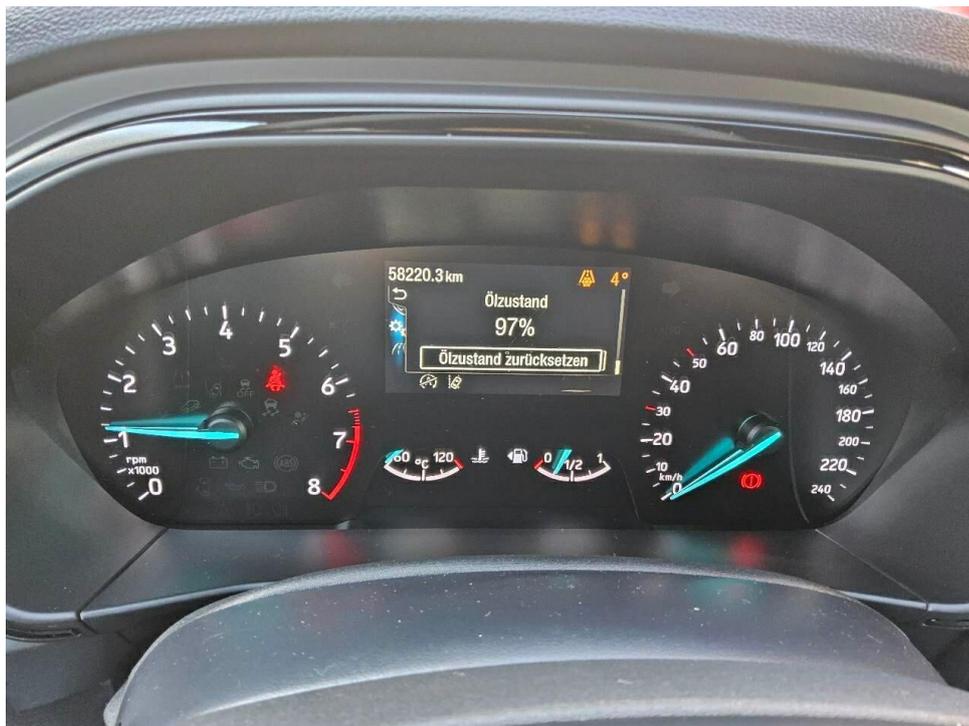
Bild 3 : Tacho mit KM Stand

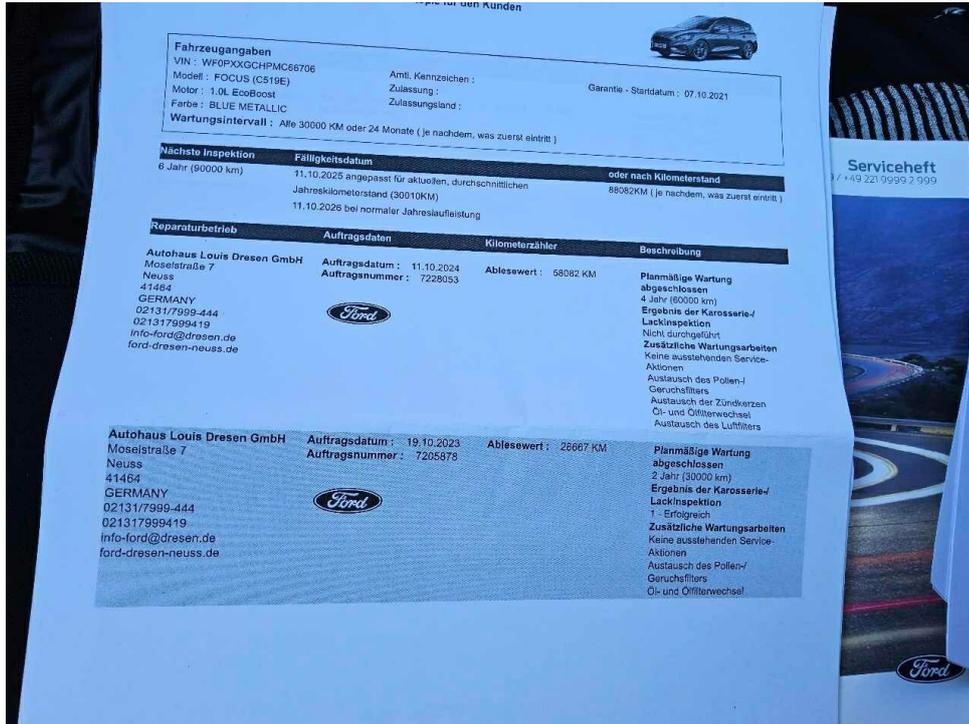
Bild 5 : Wartungsnachweise

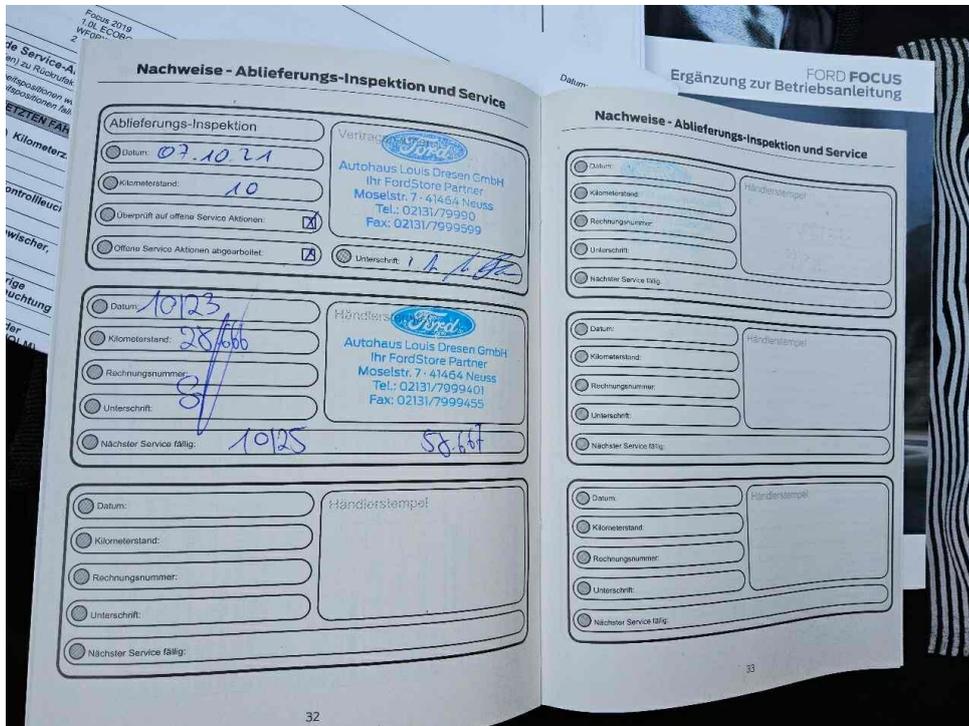
Bild 6 : Wartungsnachweis

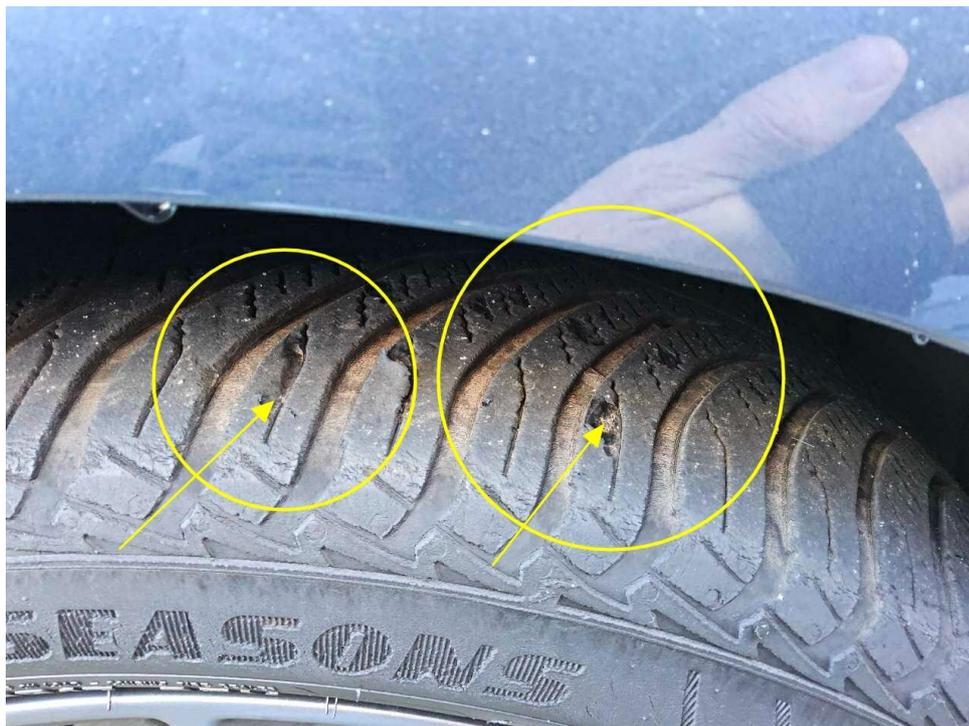
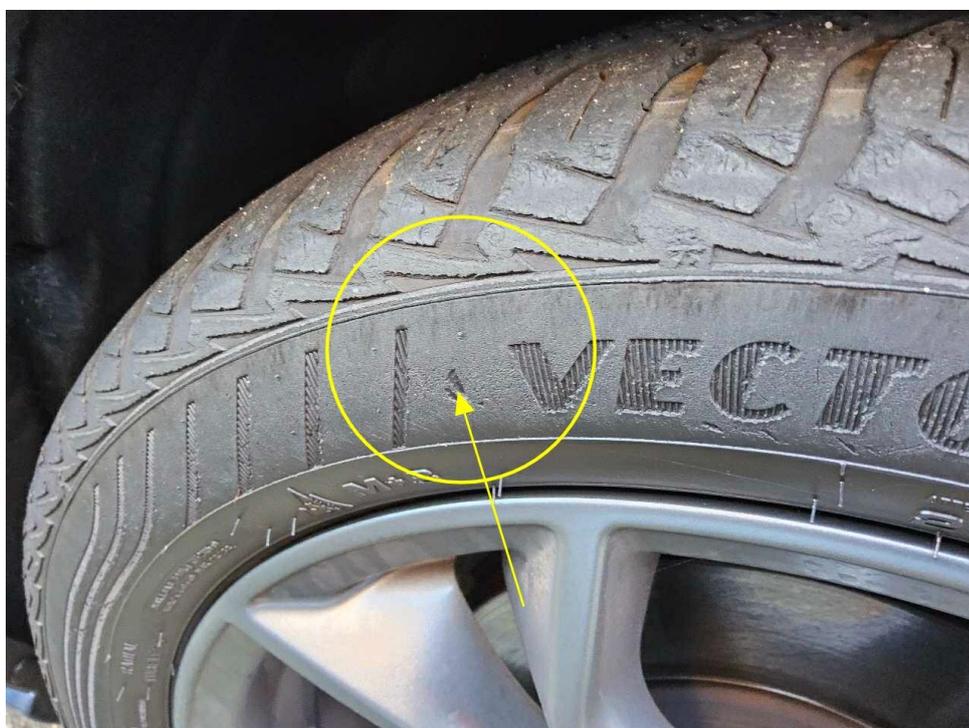
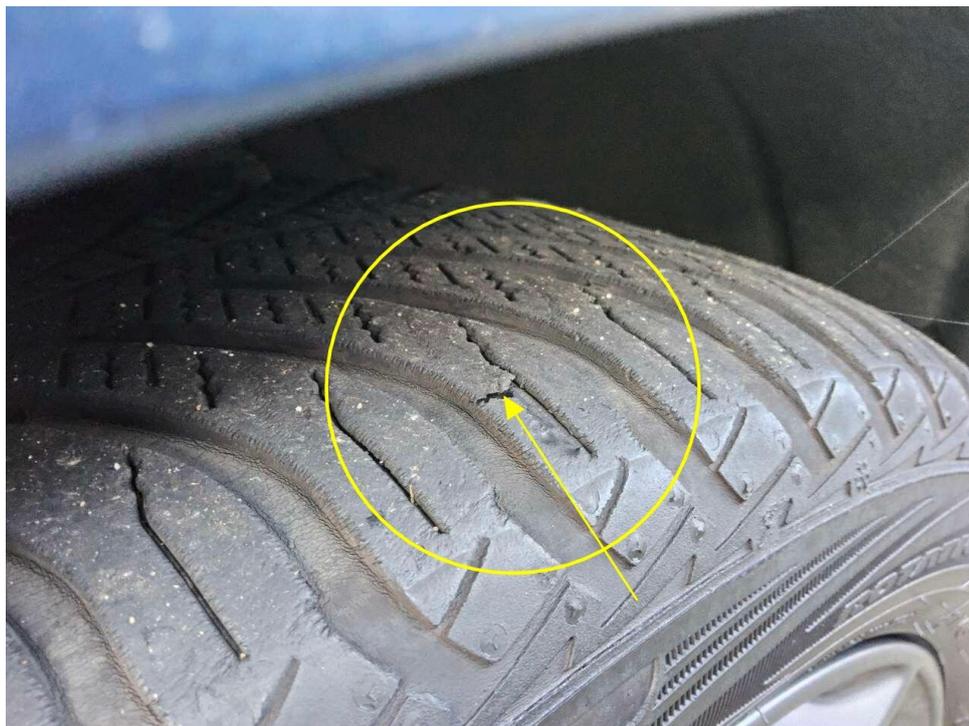
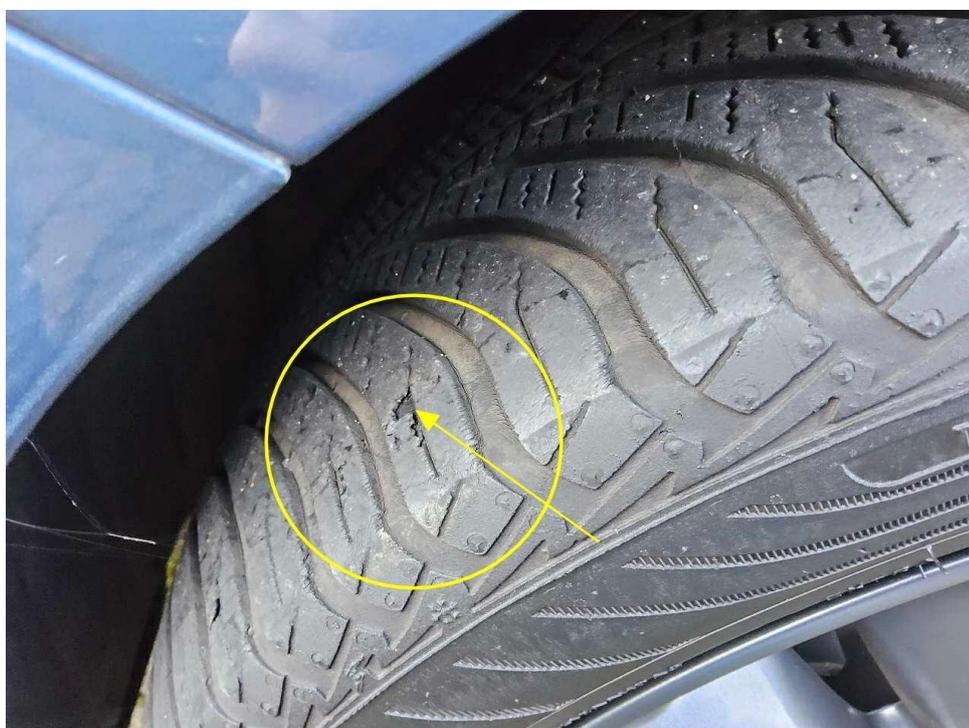
Achse	Reifenbezeichnung	Hersteller/Typ	Art	Profiltiefe
1 links	215 / 50 R 17 95 V	Goodyear / Vector 4Seasons G2	A /S	3 mm
rechts	215 / 50 R 17 95 V	Goodyear / Vector 4Seasons G2	A /S	3 mm
2 links	215 / 50 R 17 95 V	Goodyear / Vector 4Seasons G2	A /O	5 mm
rechts	215 / 50 R 17 95 V	Goodyear / Vector 4Seasons G2	A /O	5 mm
Pannenset

Bild 7 : Reifen vorne-Profilblöcke lösen sich ab und Reifen vorne rechts an der Außenflanke beschädigt

Bild 8 : Reifen vorne-Profilblöcke lösen sich ab und Reifen vorne rechts an der Außenflanke beschädigt

Bild 9 : Reifen vorne-Profilblöcke lösen sich ab und Reifen vorne rechts an der Außenflanke beschädigt

Bild 10 : Reifen vorne-Profilblöcke lösen sich ab und Reifen vorne rechts an der Außenflanke beschädigt
