# Zustandsbericht / Minderwertgutachten

Auftraggeber ALD AutoLeasing D GmbH Ford Lease, Nedderfeld 95, 22529 Hamburg  
Besichtigung 12.12.2024

| Typ / Verkaufsbez. | Focus Lim. (CGE)(2018->) / Aufbauart | | Limousine |
| | Focus 1.5 EcoBlue ST-Line | | |

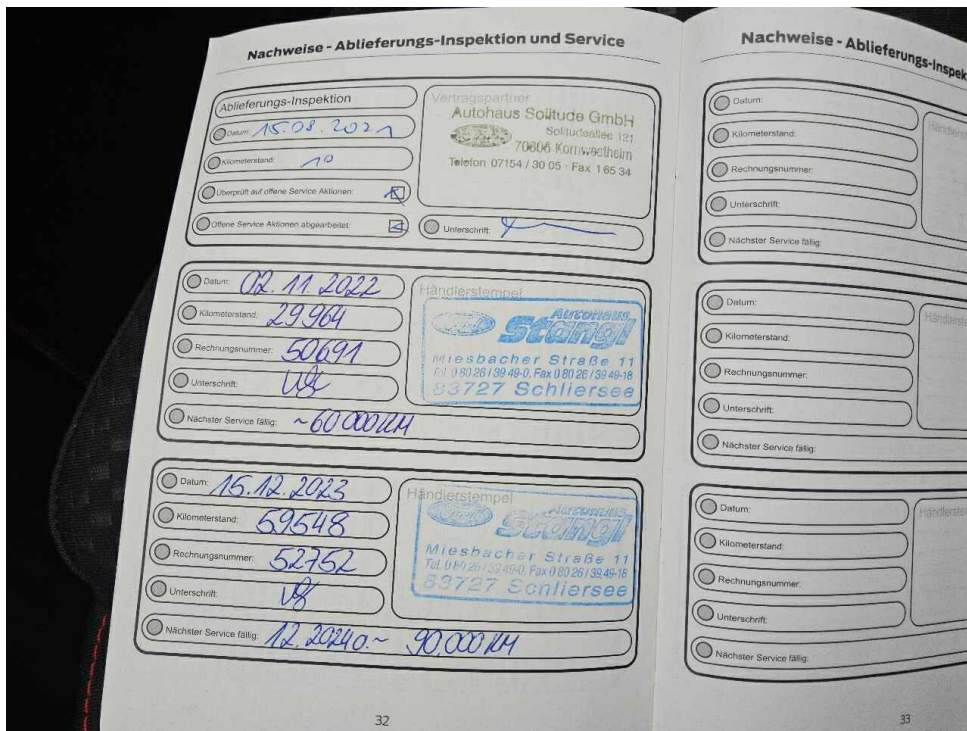
Bild 5 : Wartungsnachweise  
Wartungsnachweis

| Datum | Kilometerstand | Rechnungsnummer | Unterschrift | Nächster Service fällig |
|---|---|---|---|---|
| 15.12.2023 | 59.548 | 52752 | VB | 12.2024 ~ 90.000/24 |
