Zustandsbericht / Minderwertgutachten

ALD AutoLeasing D GmbH Kooperationen, Nedderfeld 95, 22529 Hamburg
06.01.2025

Erstzulassung	11.02.2021	Fahrzeugart	Personenkraftwagen
Hersteller	Renault	Typ / Verkaufsbez.	Master III Kasten (02.2010->) / Master 3,3t dCi 135 L2H2 (EURO 6d-TEMP)
Aufbauart	Geschlossener Kasten	Sitzplätze	3
Fahrzeug-Ident.-Nr.	VF1MA00006669	Maße Länge/Breite/Höhe	5548 / 2070 / 2482 (mm)
Achsen / angetr. Achsen	2 / 1	Radstand (mm)	3682
zul. Gesamtmasse	3300 kg	HSN / TSN	3333 / BCZ
DAT Europa-Code®	027200300110016	DAT Marktindex	DE00I 6130
Km-Stand abgelesen	22281	Nächste HU §29 StVZO	03 / 2025
Energiequelle / Kraftstoff	Diesel	Zylinderanzahl	/
Leistung (kW)	100	Hubraum (ccm)	2299
Schadstoffklasse:	EURO6;WLTP;CI;PI/CI;N1	Getriebe	Schaltgetriebe /
Felgen	Stahl ohne Radzierblende	Farbe / Farbe	MINERAL WEISS / Uni / OQNG / Weiß

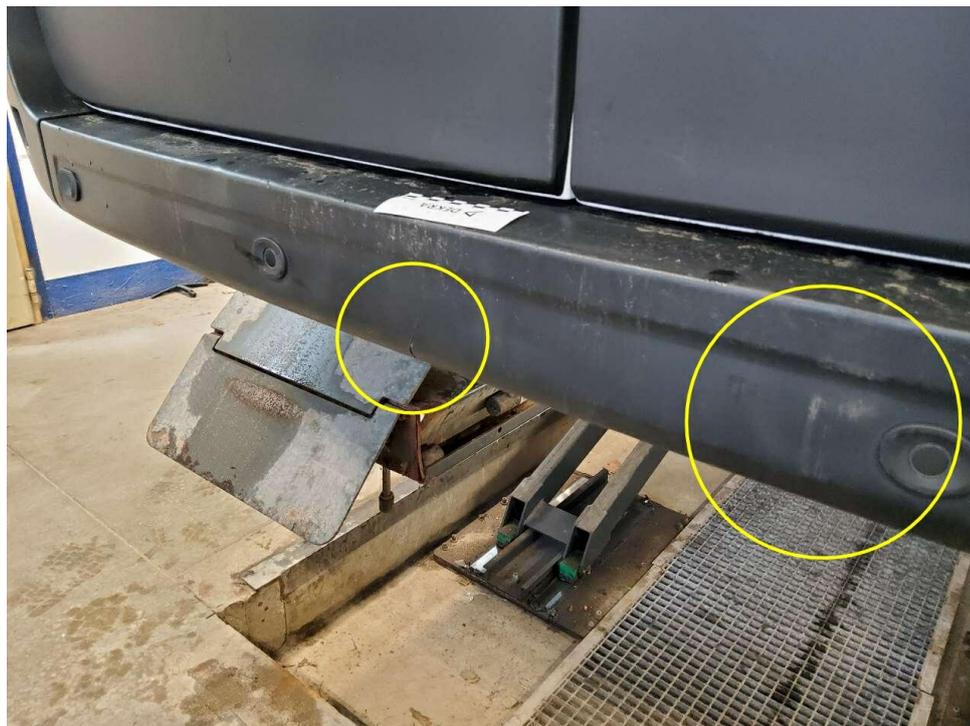
Bild 7 : Stoßfänger hinten, verschrammt, Gebrauchsspur

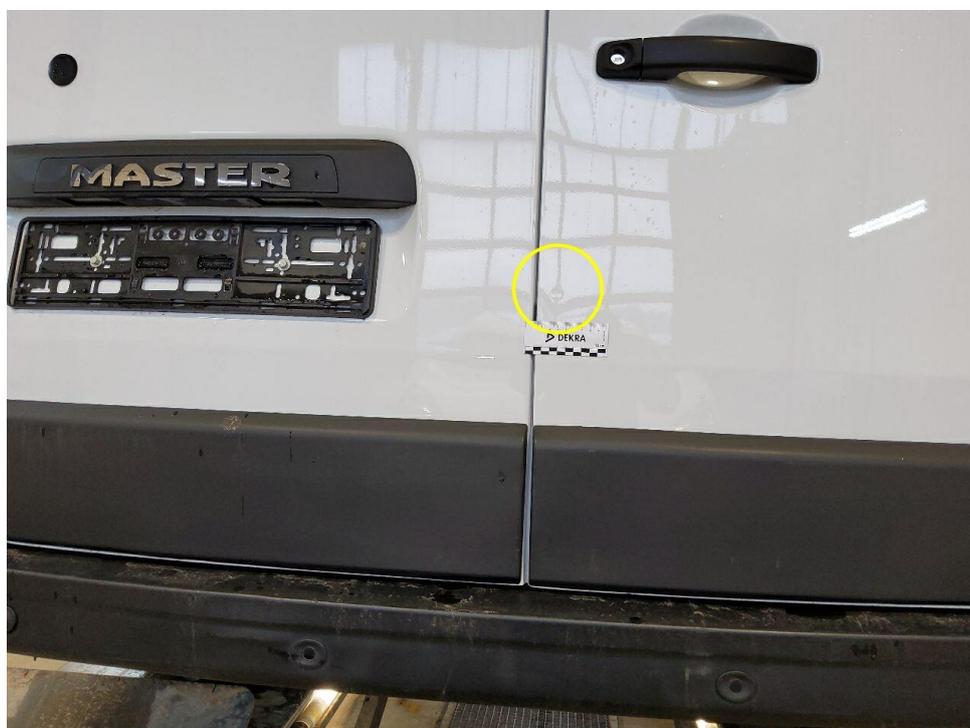
Bild 8 : Hecktür rechts, eingedellt, Gebrauchsspur
