DEKRA-Nr: 0618 / 027588 / 2025 / B070891001967 vom 08.05.2025

Zustandsbericht / Minderwertgutachten

25.04.2022 Personenkraftwagen XCeed (2019->) / Xceed 1.6 Plug-in Hybrid Spirit

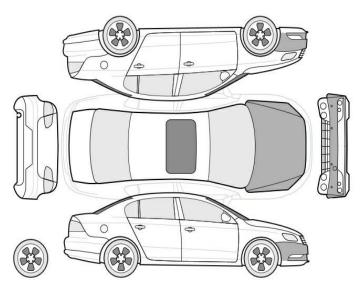
Sitz vorne links Sitzbezug, verschrammt, Gebrauchsspur Motorhaube Lackierung, Steinschlag, Gebrauchsspur Stoßfänger vorne Lackierung, Steinschlag, Gebrauchsspur
