# Zustandsbericht / Minderwertgutachten

ALD AutoLeasing D GmbH Ford Lease, Nedderfeld 95, 22529 Hamburg  
09.10.2025

31.08.2022  
Personenkraftwagen  
S-MAX (CDR)(2015->) /  
S-Max 2.0 EcoBlue

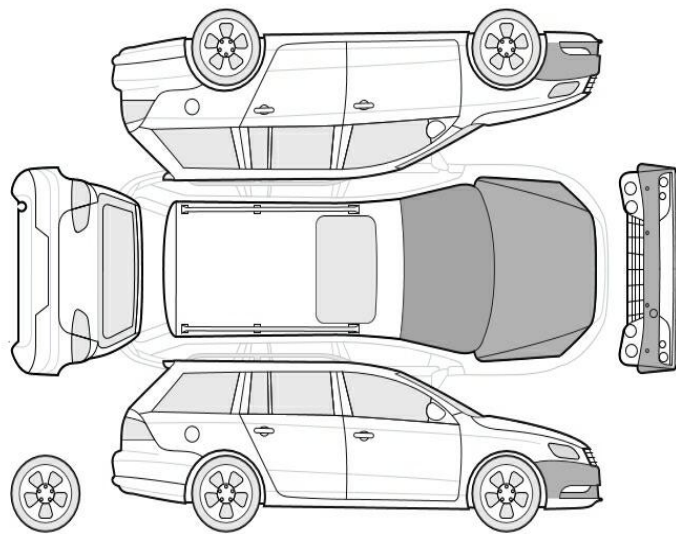
Stoßfänger vorne Lackierung, viele  
Steinschläge, Gebrauchsspur  
Frontscheibe, viele Steinschläge,  
Gebrauchsspur  
Motorhaube Lackierung, viele Steinschläge,  
Gebrauchsspur
