Zustandsbericht / Minderwertgutachten

Auftraggeber ALD AutoLeasing D GmbH Ford Lease, Nedderfeld 95, 22529 Hamburg
Besichtigung 11.11.2025

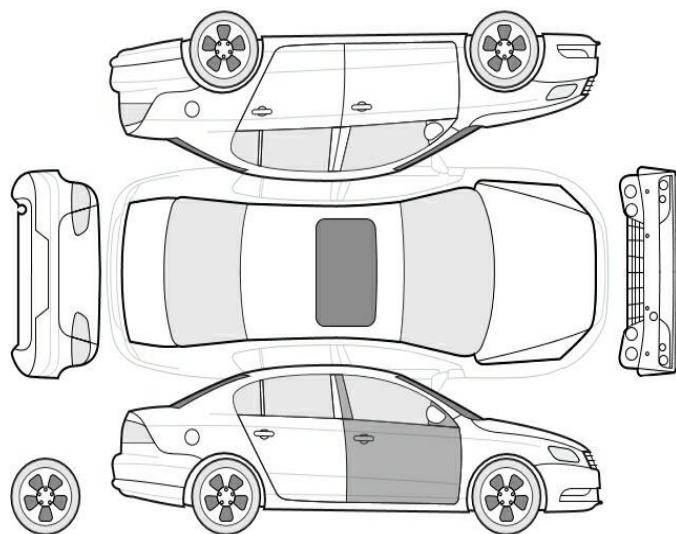
Tür vorne rechts, eingedellt, Gebrauchsspur
(Bild 8)
