# Zustandsbericht / Minderwertgutachten

ALD AutoLeasing D GmbH Flotte, Nedderfeld 95, 22529 Hamburg  
24.11.2025

08.11.2022  
Personenkraftwagen  
5 Touring (G31)(2017->) /  
5er - 530 e Luxury Line  
(EURO 6d)(OPF)

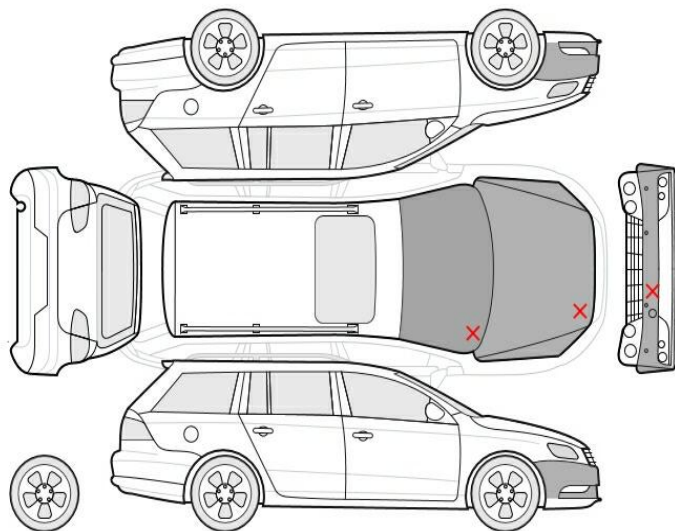
Stoßfänger vorne Lackierung, Steinschlag,  
Gebrauchsspur  
Motorhaube Lackierung, Steinschlag,  
Gebrauchsspur  
Frontscheibe, Steinschlag, Gebrauchsspur
