# Zustandsbericht / Minderwertgutachten

Auftraggeber ALD AutoLeasing D GmbH Ford Lease, Nedderfeld 95, 22529 Hamburg  
Besichtigung 27.11.2025

Erstzulassung	10.11.2022	Fahrzeugart	Personenkraftwagen
Hersteller	Ford	Typ / Verkaufsbez.	Kuga (2020->) / Kuga 2.5 Duratec Plug-in-Hybrid PHEV Titanium X (E
Aufbauart	Kombi	Türen	5
Sitzplätze	5	Fahrzeug-Ident.-Nr.	WF0FXXWPMHNB4
HSN / TSN	8566 / BTM	DAT Europa-Code®	012851020160001
DAT Marktindex	DE002 6340	Km-Stand abgelesen	114338
Nächste HU §29 StVZO	11 / 2025	Energiequelle / Kraftstoff	Hybr.B/E ext.aufl.
Zylinderanzahl		Leistung (kW)	112
Hubraum (ccm)	2488	Schadstoffklasse:	EURO6;WLTP;AP;PI/CI; M, N1 I
Antriebsart	Frontantrieb	Getriebe	Stufenlos /
Felgen	Leichtmetall	Farbe (Hersteller) / Farbe	Frost- Weiß / PN3GZ0 / Weiß

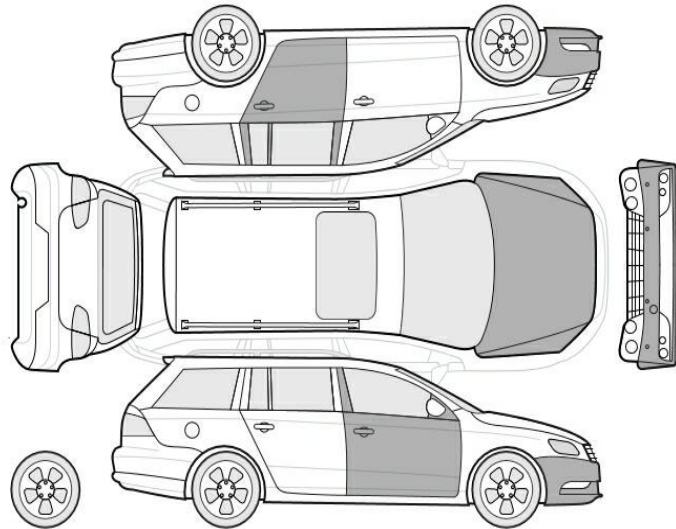
Mittelkonsole unten, zerkratzt, Gebrauchsspur  
Tür vorne rechts, eingedellt, Gebrauchsspur  
Tür hinten links Lackierung, zerkratzt,  
Gebrauchsspur  
Frontspoiler, zerkratzt, Gebrauchsspur  
Stoßfänger vorne Lackierung, Steinschlag,  
Gebrauchsspur  
Motorhaube Lackierung, Steinschlag,  
Gebrauchsspur
