# Vermarktungsbericht

Personenkraftwagen  
Superb Combi  
(3V5)(06.2015->) / Superb  
Combi 1.4 TSI Sportline iV  
(EURO 6d)

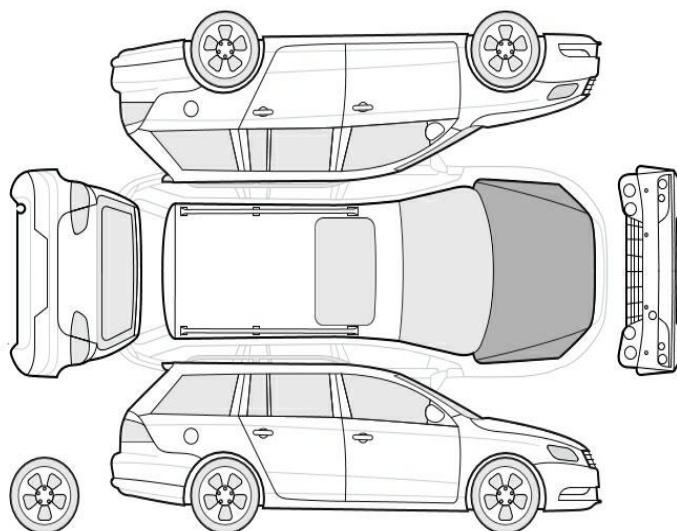
Motorhaube Lackierung, Steinschlag,  
Gebrauchsspur
