# Zustandsbericht / Minderwertgutachten

Erstzulassung	09.02.2021	Fahrzeugart	Personenkraftwagen
Hersteller	Jaguar	Typ / Verkaufsbez.	E-PACE (07.2017->) / E-PACE D180 R-Dynamic AWD (EURO 6d-TEMP)
Aufbauart	Geländewagen	Türen	5
Fahrzeug-Ident.-Nr.	SADFA2BNXL101	HSN / TSN	1590 / AHI
DAT Europa-Code®	013800470100004	DAT Marktindex	DE006 6118
Km-Stand abgelesen	28739	Nächste HU §29 StVZO	02 / 2024
Energiequelle / Kraftstoff	Diesel	Leistung (kW)	132
Hubraum (ccm)	1999	Schadstoffklasse:	EURO6;WLTP;DG;PI/CI; M, N1 I
Getriebe	Automatik /	Felgen	Leichtmetall
Farbe	Schwarz / Uni / 1AG

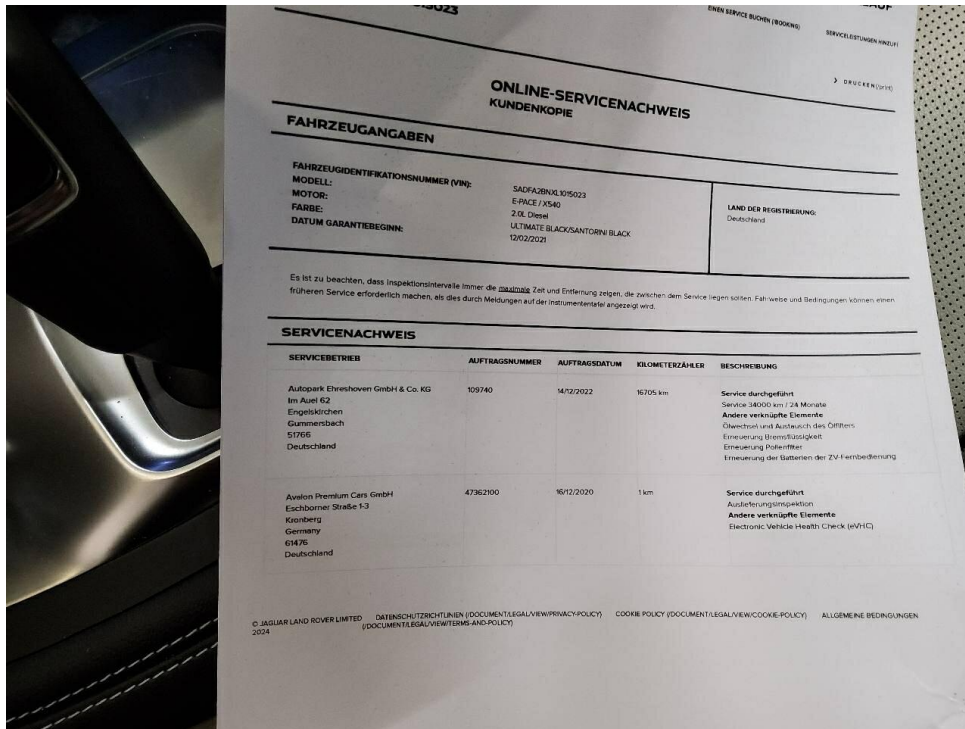
Bild 5 : Wartungsnachweise

Wartungsnachweis:           vollständig  
letzte Wartung:            am 14.12.2022 bei Kilometerstand 16.705
