# Zustandsbericht / Minderwertgutachten

ALD AutoLeasing D GmbH Ford Lease, Nedderfeld 95, 22529 Hamburg  
28.03.2025

02.05.2022  
Personenkraftwagen  
Puma (2019->) / Puma 1.0  
EcoBoost Mild Hybrid  
ST-Line X S/S (EURO

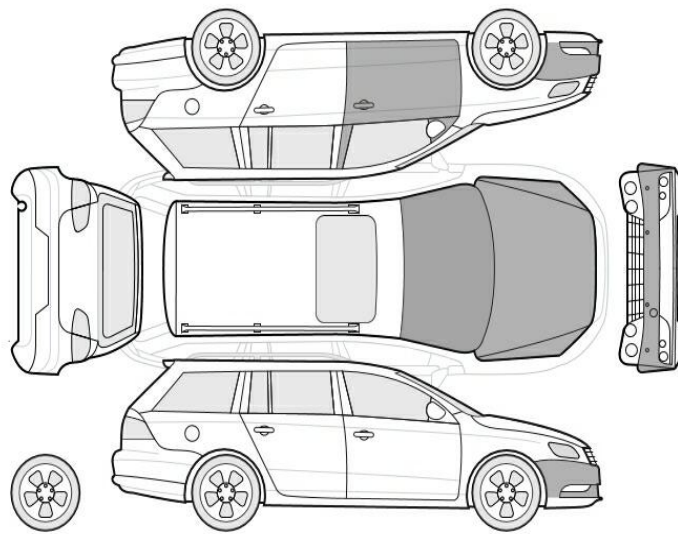
Tür vorne links Einstieg Lackierung, zerkratzt,  
Gebrauchsspur (Bild 6)  
Stoßfänger vorne Lackierung, Steinschlag,  
Gebrauchsspur  
Motorhaube Lackierung, Steinschlag,  
Gebrauchsspur  
Frontscheibe, Steinschlag, Gebrauchsspur
