Zustandsbericht / Minderwertgutachten

Auftraggeber ALD AutoLeasing D GmbH Ford Lease, Nedderfeld 95, 22529 Hamburg
Besichtigung 05.06.2025

Erstzulassung	10.12.2021	Fahrzeugart	Personenkraftwagen
Hersteller	Kia	Typ / Verkaufsbez.	Picanto (JA)(2017->) / Picanto 1.0 Dream Team Edition (EURO 6d)
Aufbauart	Limousine	Türen	5
Sitzplätze	4	Fahrzeug-Ident.-Nr.	KNAB3518ANT87
HSN / TSN	2233 / AAM	DAT Europa-Code®	014250130120001
DAT Marktindex	DE006 6218	Km-Stand abgelesen	21976
Nächste HU §29 StVZO	12 / 2026	Energiequelle / Kraftstoff	Benzin

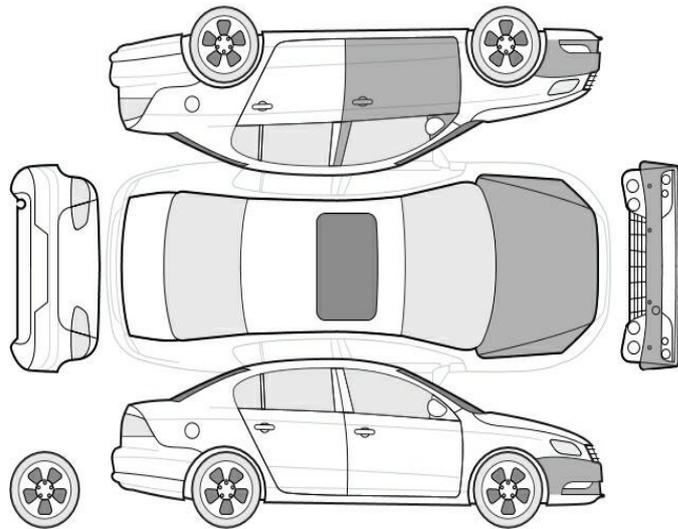
Tür vorne links Türkante, zerkratzt,
Gebrauchsspur
Verkleidung Tür vorne links, zerkratzt,
Gebrauchsspur
Verkleidung Tür vorne rechts, zerkratzt,
Gebrauchsspur
Motorhaube Lackierung, Steinschlag,
Gebrauchsspur
Stoßfänger vorne Lackierung, Steinschlag,
Gebrauchsspur
