# Zustandsbericht / Minderwertgutachten

07.09.2022  
Personenkraftwagen  
S-MAX (CDR)(2015->) /  
S-Max 2.0 EcoBlue

07.09.2022  
Ford  
Kombi

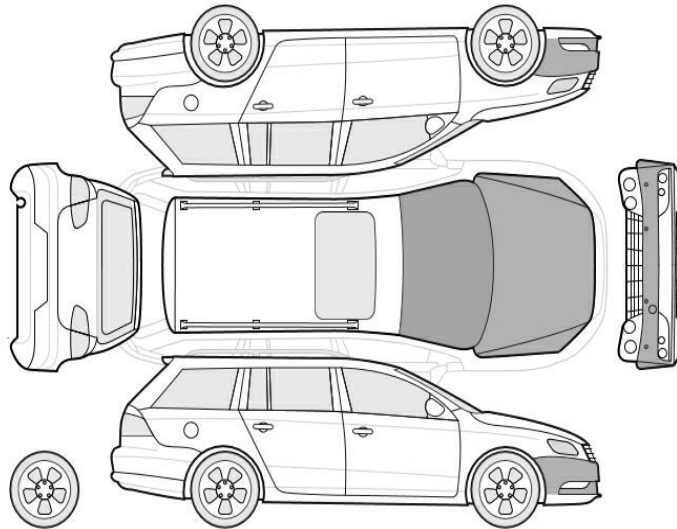
### Bezeichnung des Schadens

Stoßfänger vorne Lackierung, viele  
Steinschläge, Gebrauchsspur  
Motorhaube Lackierung, viele Steinschläge,  
Gebrauchsspur  
Frontscheibe, viele Steinschläge,  
Gebrauchsspur
