# Zustandsbericht / Minderwertgutachten

Auftraggeber ALD AutoLeasing D GmbH Ford Lease, Nedderfeld 95, 22529 Hamburg  
Besichtigung 17.11.2025

| Typ / Verkaufsbez. | Kuga (2020->) / Kuga 2.5<br>Duratec Plug-in-Hybrid<br>PHEV Titanium (EUR | Aufbauart | Kombi |

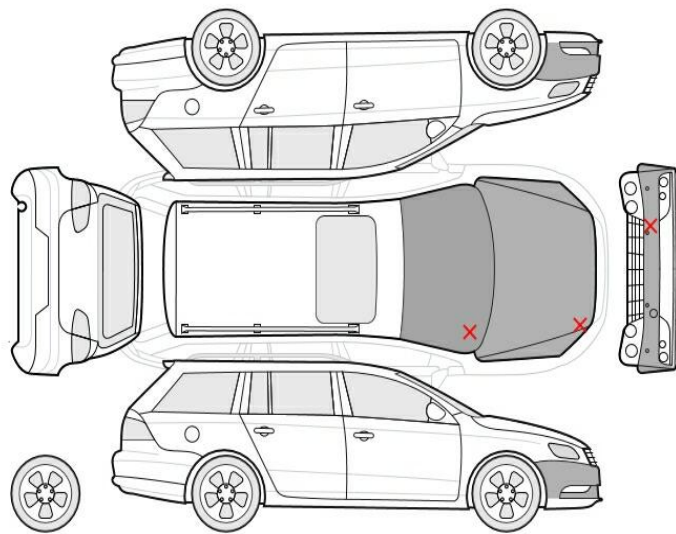
### Bezeichnung des Schadens

Stoßfänger vorne Lackierung, Steinschlag,  
Gebrauchsspur  
Motorhaube Lackierung, Steinschlag,  
Gebrauchsspur  
Frontscheibe, Steinschlag, Gebrauchsspur
