# Vermarktungsbericht

Auftraggeber ALD AutoLeasing D GmbH Kooperationen, Nedderfeld 95, 22529 Hamburg  
 Besichtigung 18.03.2026

Erstzulassung	08.03.2023	Fahrzeugart	Anhänger sonstige
Hersteller	Kia	Typ / Verkaufsbez.	XCeed (2019->) / Xceed 1.6 CRDI Mild Hybrid Spirit (EURO 6d)
Aufbauart	Limousine	Türen	5
Fahrzeug-Ident.-Nr.	U5YH5F19APL13	HSN / TSN	2234 / AAW
DAT Europa-Code®	014250870200009	DAT Marktindex	DE00B 6357
Km-Stand abgelesen	121807	Nächste HU §29 StVZO	03 / 2026
Energiequelle / Kraftstoff	Hybr.Diesel/E	Leistung (kW)	100
Hubraum (ccm)	1598	Getriebe	Schaltgetriebe /
Felgen	Leichtmetall	Farbe	(WD) CARARRAWEISS / Uni / WD

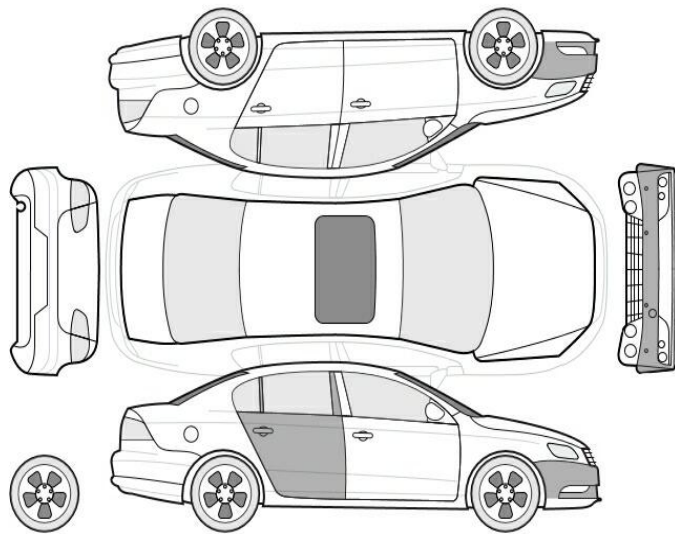
Tür hinten rechts Türrahmen Lackierung,  
verschrammt, Gebrauchsspur (Bild 15, 16)  
Stoßfänger vorne Lackierung, Steinschlag,  
Gebrauchsspur (Bild 13, 14)
