# Vermarktungsbericht

ALD AutoLeasing D GmbH Ford Lease, Nedderfeld 95, 22529 Hamburg  
03.06.2026

| Hersteller | Ford | Typ / Verkaufsbez. | Kuga (2020->) / Kuga 2.5 |

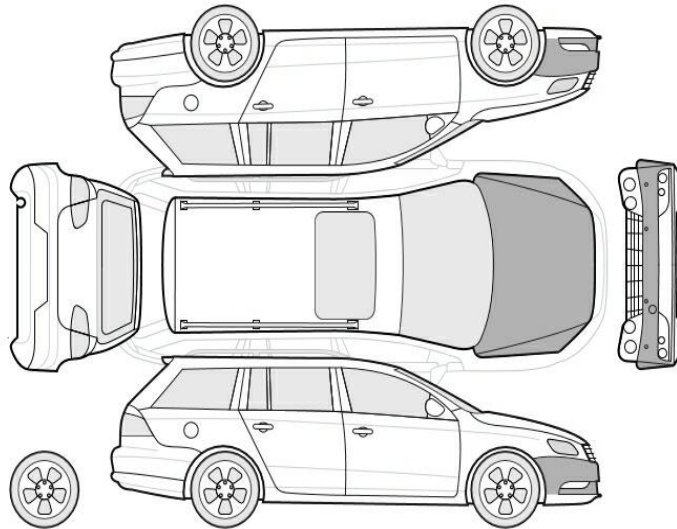
Das Fahrzeug weist dem Alter, der Laufleistung und dem Einsatzzweck entsprechende Gebrauchsspuren auf.

Stoßfänger vorne Lackierung, Steinschlag,  
Gebrauchsspur (Bild 10, 11)  
Motorhaube Lackierung, Steinschlag,  
Gebrauchsspur (Bild 8, 9)
