DEKRA-Nr: 0312 / 027588 / 2025 / B080042000346 vom 24.01.2025

Zustandsbericht / Minderwertgutachten

Erstzulassung	07.01.2022	Letzte Zulassung	01.01.2007
Fahrzeugart	Personenkraftwagen	Hersteller	Ford
Typ / Verkaufsbez.	Mustang Mach-E (2020->) / Mustang MACH-E AWD	Aufbauart	Kombi

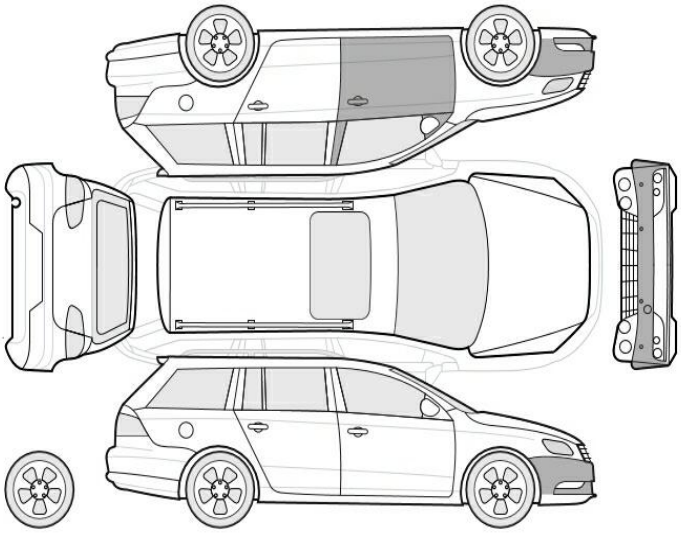
Das Fahrzeug weist dem Alter, der Laufleistung und dem Einsatzzweck entsprechende Gebrauchsspuren auf.

Sitz vorne links Sitzbezug, zerkratzt,
Gebrauchsspur (Bild 8)
Tür vorne links Einstieg Lackierung, zerkratzt,
Gebrauchsspur (Bild 7)
Stoßfänger vorne Lackierung, Steinschlag,
Gebrauchsspur (Bild 6)
