Zustandsbericht / Minderwertgutachten

Auftraggeber ALD AutoLeasing D GmbH Kooperationen, Nedderfeld 95, 22529 Hamburg
 Besichtigung 15.03.2024

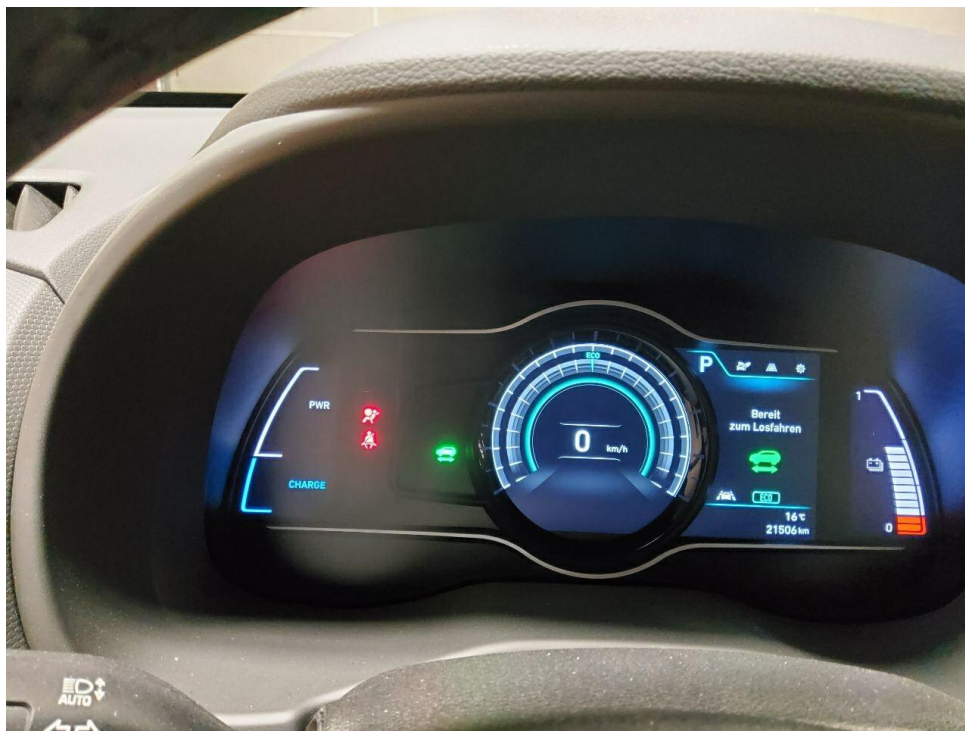
Bild 3 : Tacho mit KM Stand

Es wird unterstellt, dass die Gesamtleistung dem abgelesenen Km-Stand entspricht.

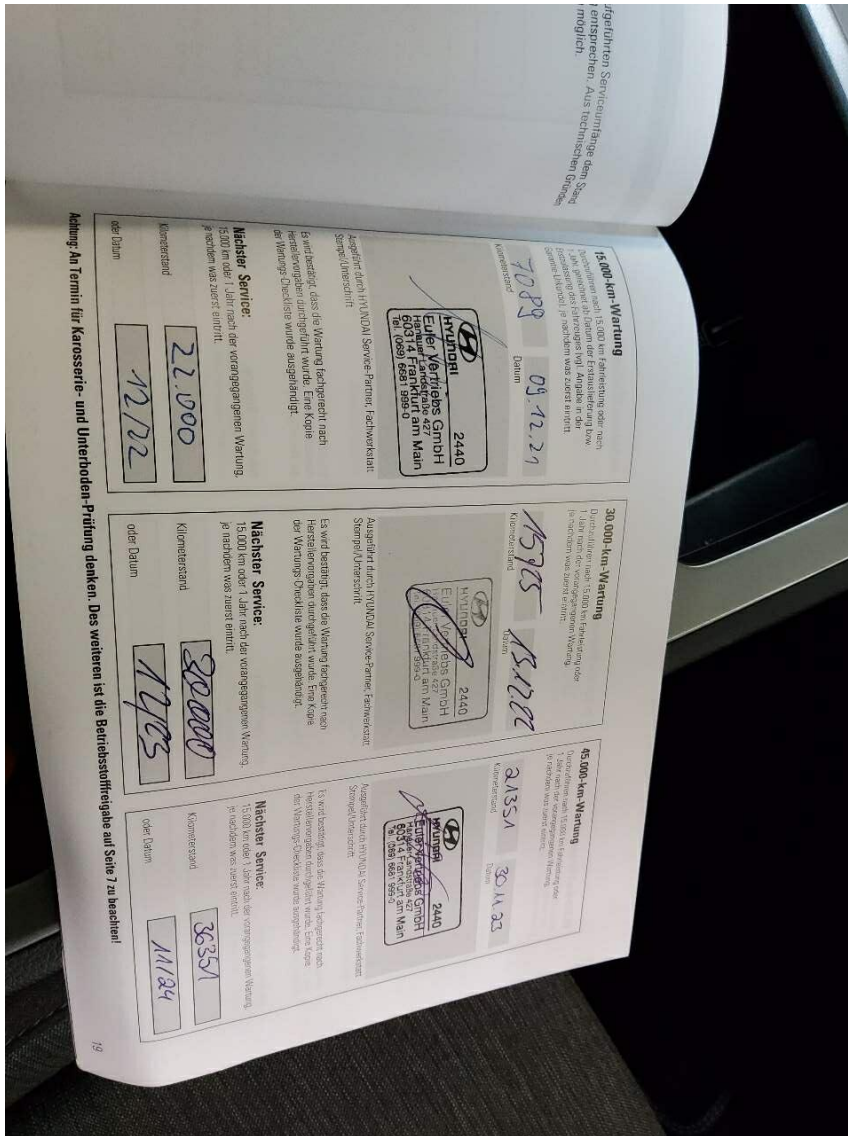
Bild 5 : Wartungsnachweise
