Zustandsbericht / Minderwertgutachten

ALD AutoLeasing D GmbH Flotte, Nedderfeld 95, 22529 Hamburg
07.08.2024

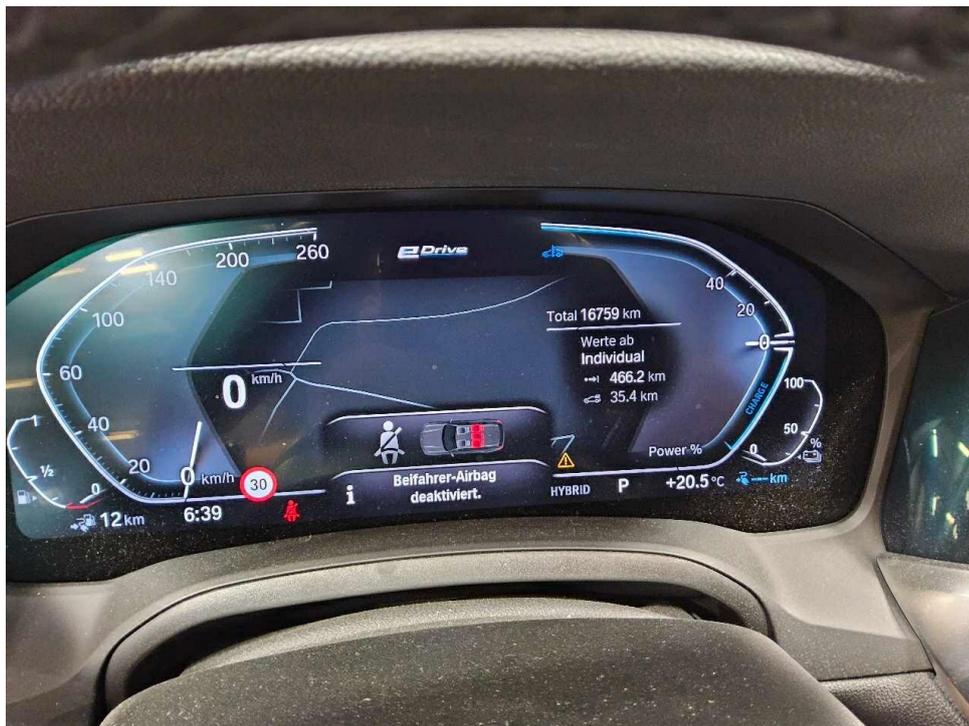
Bild 3 : Tacho mit KM Stand

Es wird unterstellt, dass die Gesamtleistung dem abgelesenen Km-Stand entspricht.
