Zustandsbericht / Minderwertgutachten

Auftraggeber ALD AutoLeasing D GmbH Kooperationen, Nedderfeld 95, 22529 Hamburg
 Besichtigung 10.03.2025

Erstzulassung	16.09.2021	Letzte Zulassung	16.09.2021
Fahrzeugart	Personenkraftwagen	Hersteller	Kia
Typ / Verkaufsbez.	e- Soul (2019->) / e-Soul Spirit (64kWh)	Aufbauart	Kombi
Türen	5	Fahrzeug-Ident.-Nr.	KNAJ3811FM702
HSN / TSN	8253 / AIH	DAT Europa-Code®	014250380200002
DAT Marktindex	DE002 6166	Km-Stand abgelesen	65642
Nächste HU §29 StVZO	08 / 2026	Energiequelle / Kraftstoff	Elektro
Zylinderanzahl	/	Leistung (kW)	29
Schadstoffklasse:	2017/1151;WLTP;reine Elektrofz	Getriebe / Gänge	Automatik / 3
Felgen	Leichtmetall	Farbe / Farbe	(SE2) NEPTUNBLAU MET. & SCHWAR / SE2 / Blau

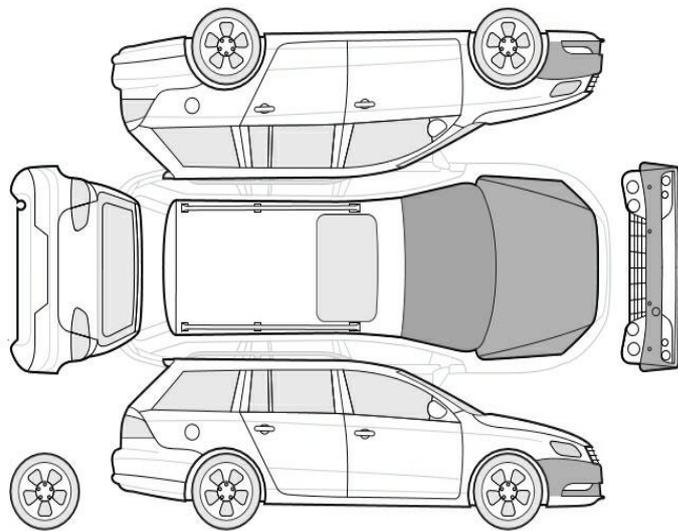
Bezeichnung des Schadens

Frontscheibe, viele Steinschläge,
Gebrauchsspur
Motorhaube Lackierung, viele Steinschläge,
Gebrauchsspur
Stoßfänger vorne Lackierung, viele
Steinschläge, Gebrauchsspur
